# UNA NUEVA MIRADA A LA SINAGOGA DE SAMUEL HA-LEVÍ

## ESTUDIO ARQUEOLÓGICO, DOCUMENTAL Y ANALÍTICO

La Sinagoga de Samuel ha-Leví, popularmente conocida como Sinagoga del Tránsito, es sin duda uno de los edificios más emblemáticos de la Edad Media peninsular.

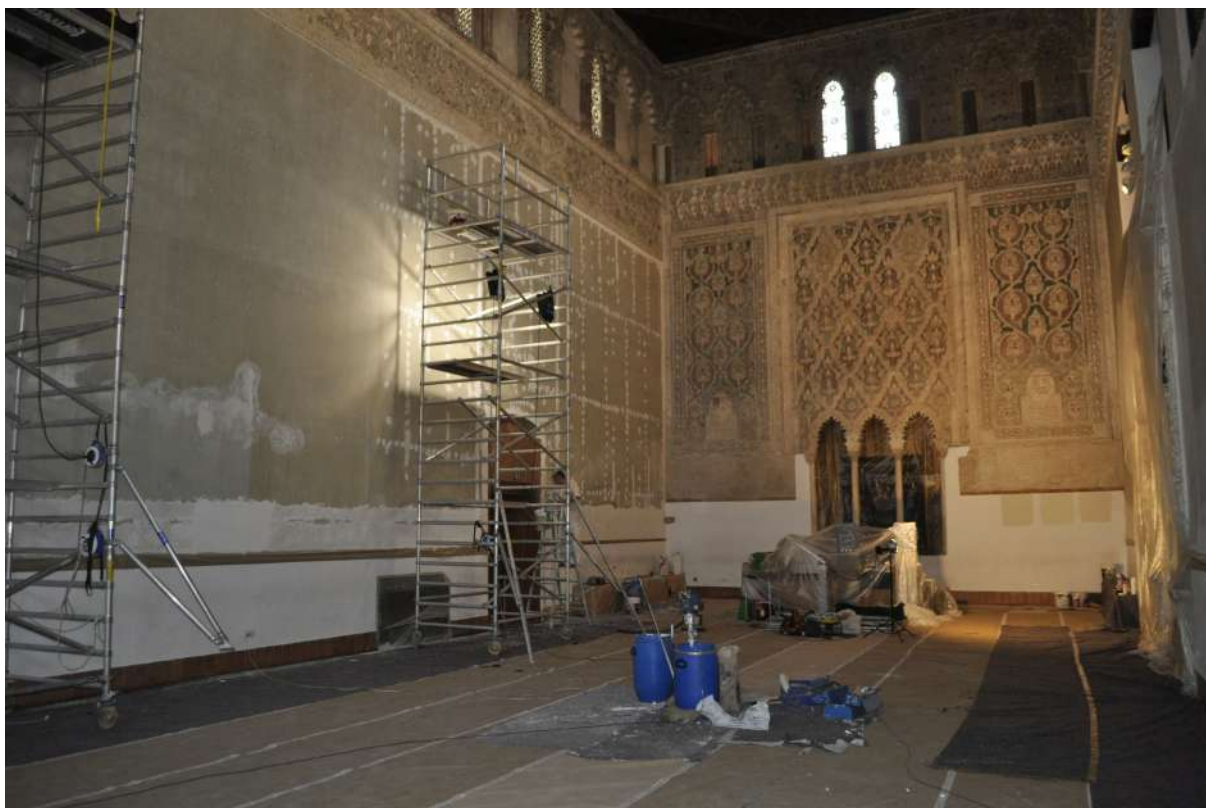
**Figura 3.** Estado de los muros tras eliminar las tapicerías con las marcas dejadas por los clavos. Fotografía Museo Sefardí.

Una vez retiradas las telas, se vio que el estado general de conservación era bastante bueno, aparte de pequeñas grietas y abolsamientos y zonas con desprendimientos de yeso del paramento en la zona de cabecera de los muros sur y norte por humedades de capilaridad por encima de los bancos de azulejería situados a ambos lados de la cabecera.

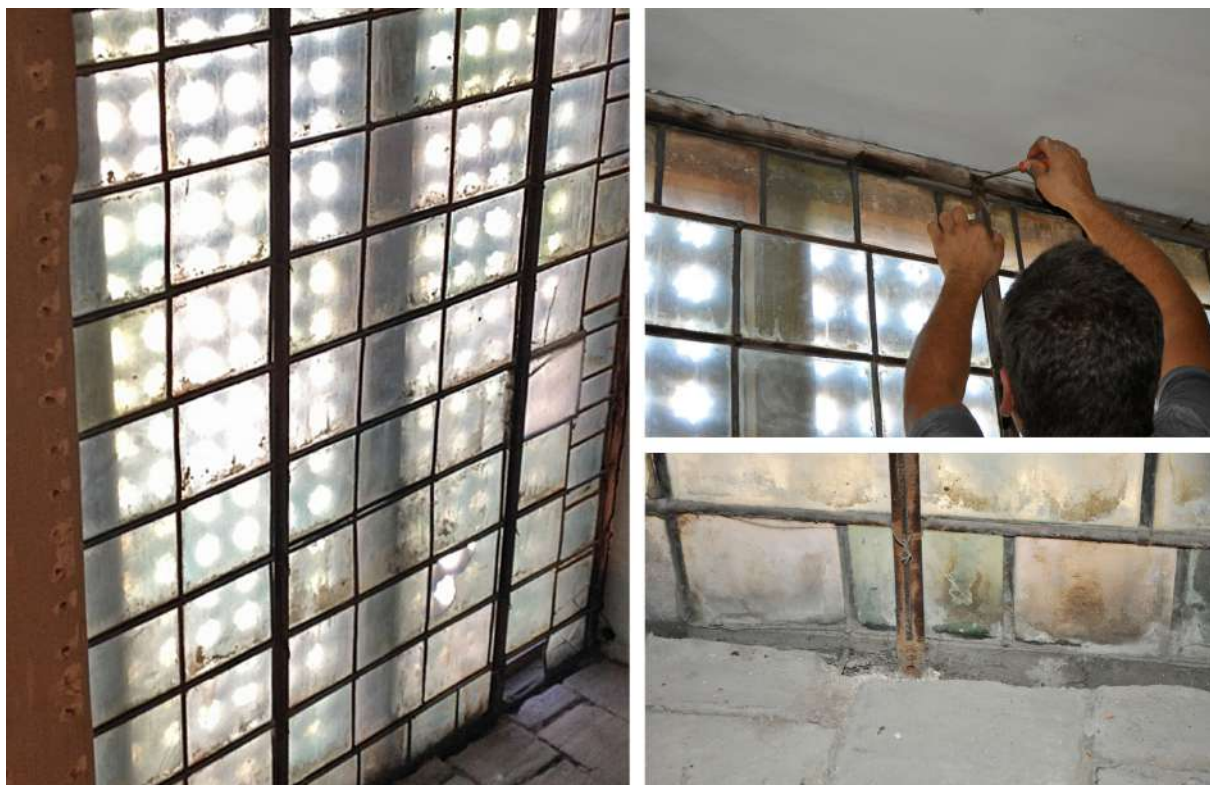
**Figura 6.** Estado de los emplomados (izquierda), detalle del marco de madera y los refuerzos de hierro (abajo derecha) y desatornillado y eliminación de los emplomados (arriba derecha). Fotografía Museo Sefardí.

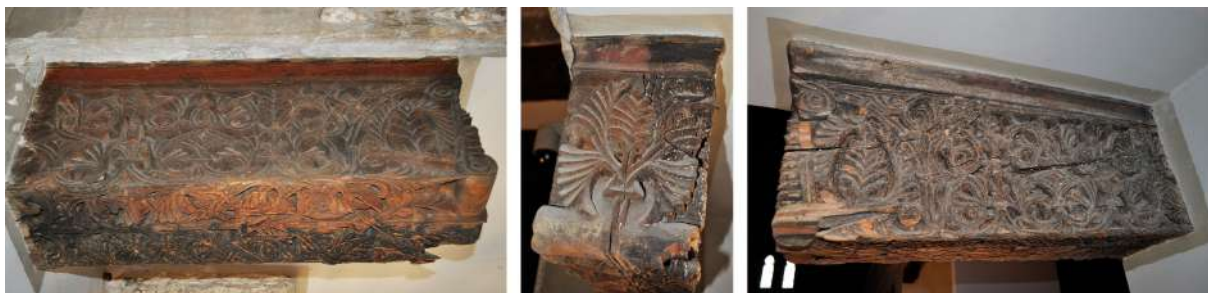
La mitad interior se encuentra mucho más deteriorada, con dos grandes fendas longitudinales ascendentes, pérdidas de material en la esquina inferior izquierda y ampollas de calor en el friso superior. En la cara interna presenta picaduras que se diferencian por dejar a la vista la madera interior, más rojiza, que parecen haberse producido por daños mecánicos.

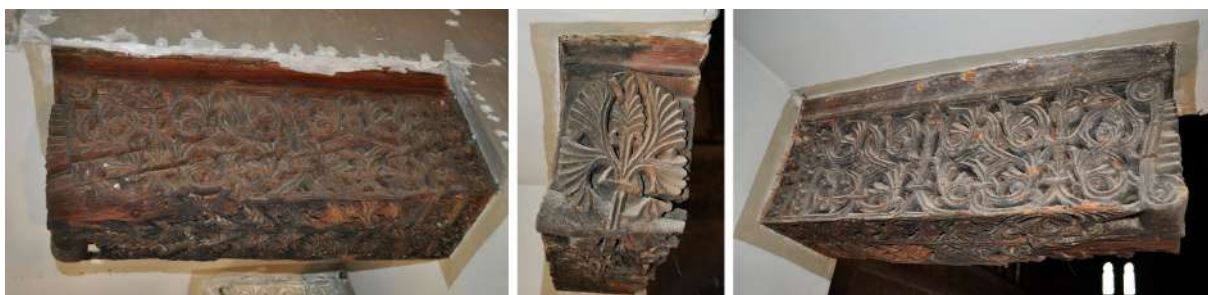
Esta pieza mide 27 cm de altura, 70 cm de anchura y 19 cm de profundidad. La cara exterior presenta fendas ascendentes y daños en la esquina superior derecha, mientras que en la base se observa la diferencia entre la mitad exterior, que conserva el color de la madera, y la interior, que se encuentra ennegrecida.

En la cara interna presenta picaduras que se diferencian por dejar a la vista la madera interior, más rojiza, que parecen haberse producido por daños mecánicos.

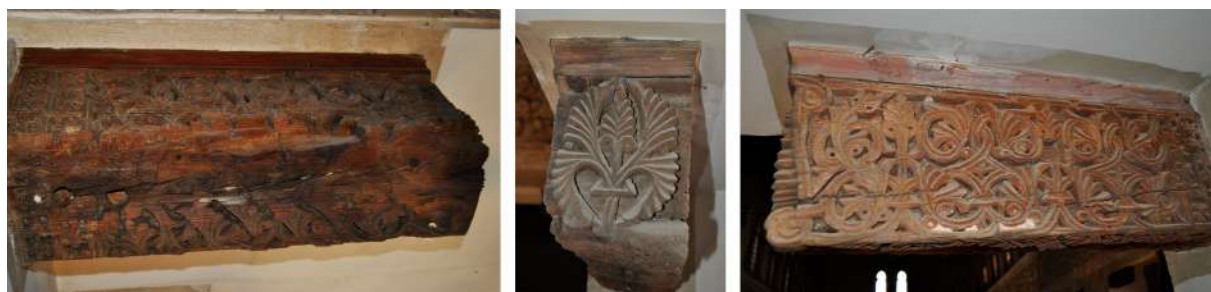
Sus medidas son las siguientes: 28,5 cm de alto, 68,5 cm de ancho y 19 cm de profundidad. La cara exterior presenta un estado de conservación más deficiente, faltando buena parte de la zona inferior y de la mitad exterior de la base. La cara frontal presenta un clavo sobresaliente en la zona central, pero se encuentra en bastante buen estado.

La mitad interior se encuentra mucho más completa, destacando tres fendas longitudinales ascendentes y restos blanquecinos de mortero en la zona central.

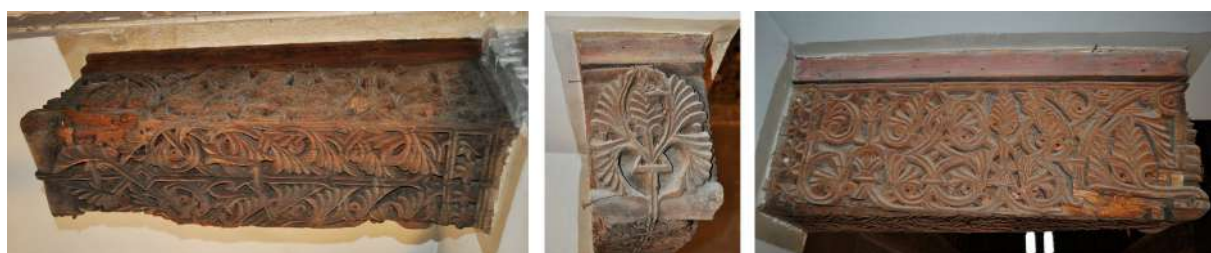
Esta pieza mide 28,5 cm de altura, 69 cm de anchura y 20 cm de profundidad. La cara exterior se encuentra bastante bien conservada, y en la base hay una pequeña pérdida en el extremo. El frontal presenta varios clavos y en él se observa que la pieza se encuentra ladeada hacia afuera, habiéndose separado el friso superior del cuerpo de la misma.

La cara interna está bastante completa, con restos de policromía en el friso. Se observan dos grietas longitudinales descendentes y en el extremo derecho hay una pérdida de materia que deja a la vista una serie de galerías de xilófagos, que posiblemente hayan sido los causantes de la pérdida de material.

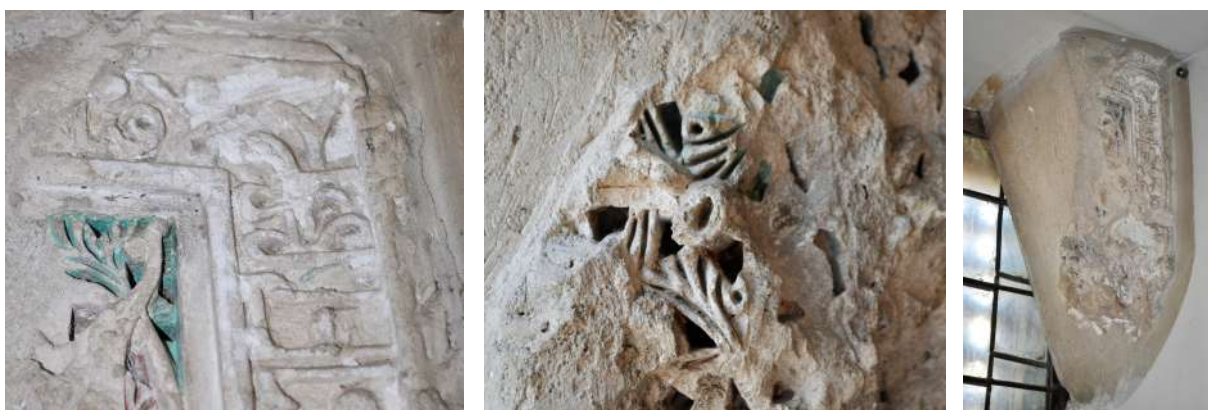
Las medidas de esta pieza son 58 cm de altura, 25 cm de anchura y 30 cm de profundidad. Es el elemento más deteriorado de todos, conservándose una pequeña parte del original y estando el resto reintegrado con un mortero basto que le da forma triangular de forma muy rudimentaria.

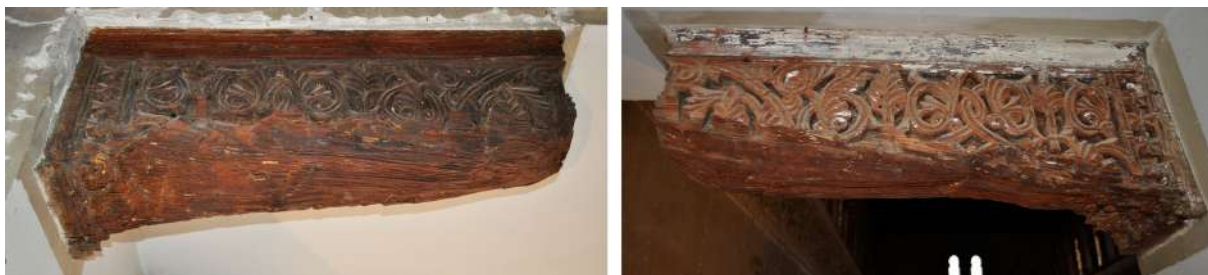
Mide 26,5 cm de alto, 71 cm de ancho y 18,5 cm de profundidad. La cara exterior presenta un estado de conservación bastante deficiente, faltando buena parte de la zona inferior y la base, lo que deja el frontal a la mitad. La mitad interior se encuentra igualmente incompleta, con restos de mortero y lo que parecen dos capas superpuestas de pintura, una oscura y otra blanca.

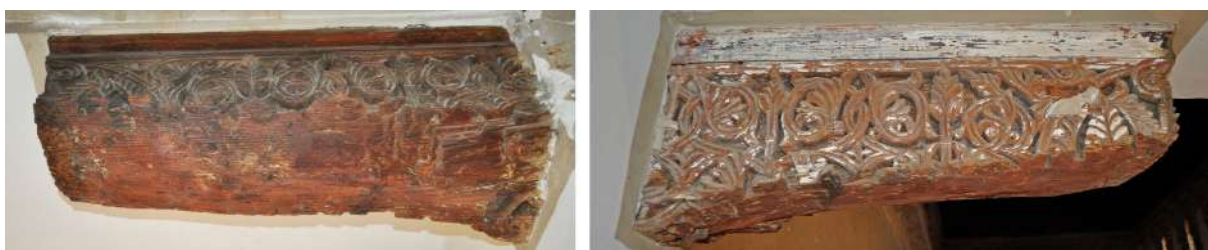
Esta pieza mide 28,2 cm de altura, 68 cm de anchura y 18 cm de profundidad. Presenta los mismos daños que los de la compañera, con las mismas capas de pintura.

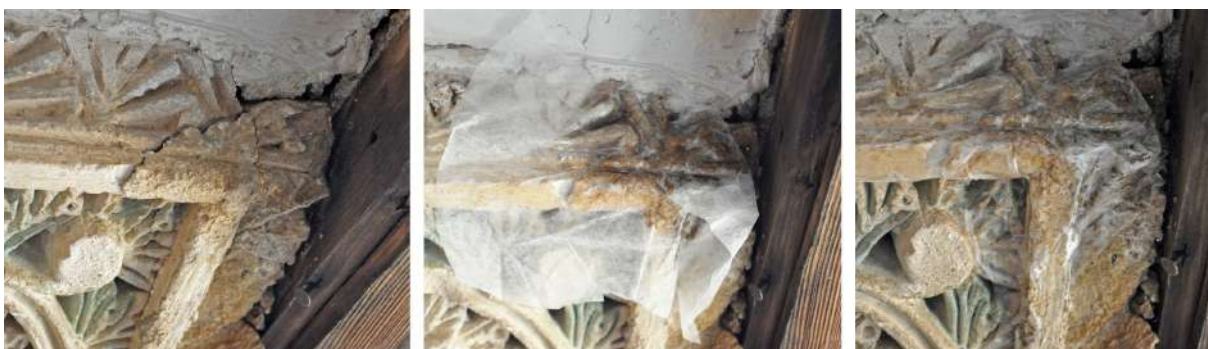
Figura 21. Zonas con riesgo de caída (izquierda), actuación (centro) y zona consolidada (derecha). Fotografía Museo Sefardí.

En el momento de la intervención se buscaba fundamentalmente la estabilización de las piezas para evitar daños futuros. Para ello se realizaron las siguientes acciones:

- Limpieza superficial de los elementos decorativos con brocha y aspiración, ayudándonos de un elemento de plástico flexible para extraer de los huecos las telas de araña y nidos de insectos sin dañar la superficie.
- Consolidación y fijación de las fracturas de las ménsulas que corren riesgo de abrirse y producir pérdidas de materia, en los vanos izquierdo y central (en el derecho las ménsulas se encuentran embebidas en un mortero basto).

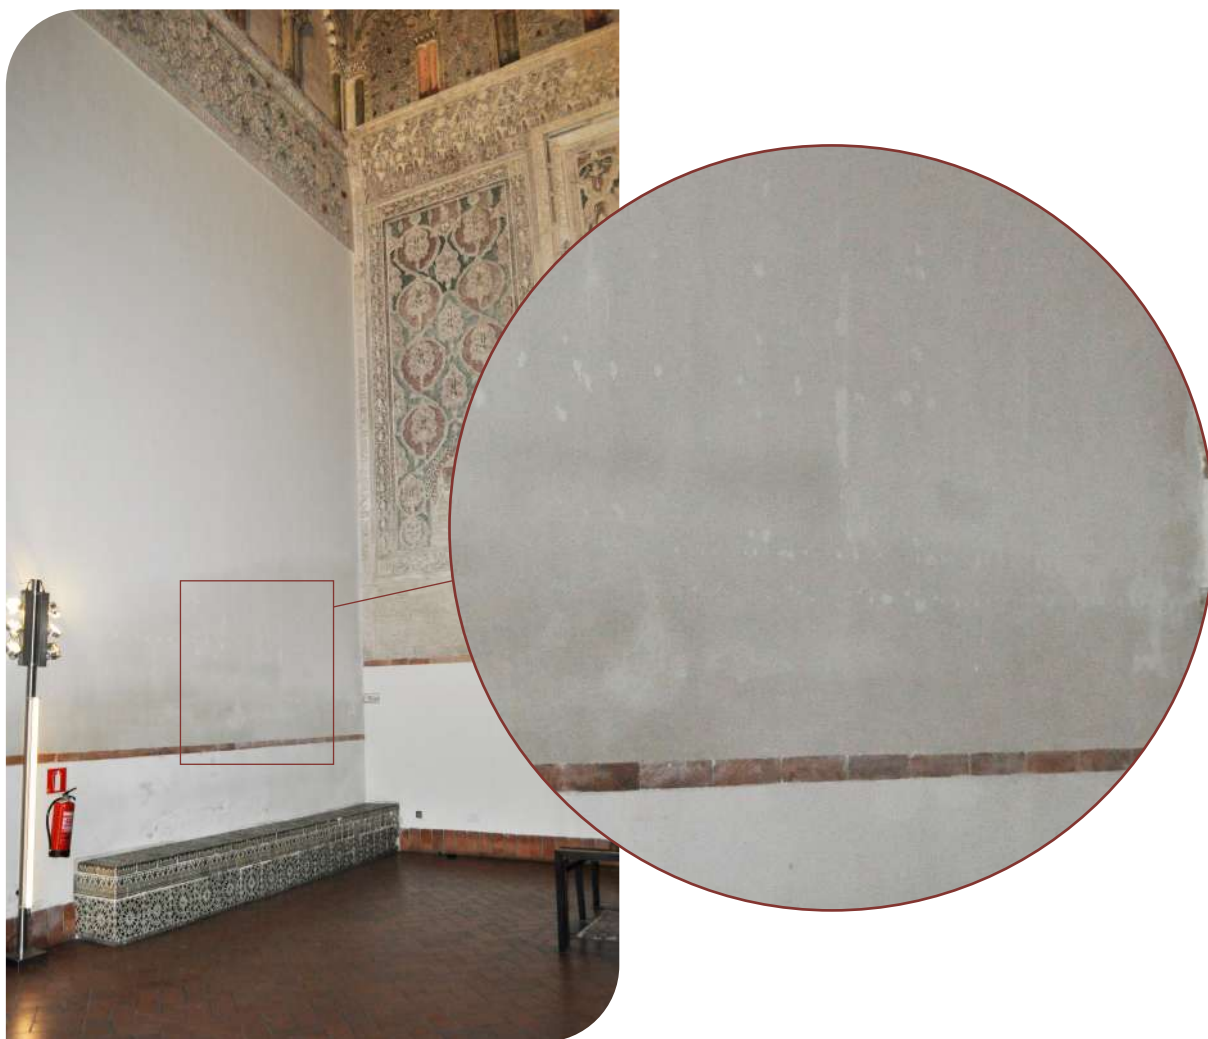
La humedad más importante es la situada en el Muro norte (cerca del *Hejal*), se trata de un problema de humedad por ascensión capilar que afecta a las fábricas y por supuesto a morteros de recubrimiento y pintura, hasta una altura aproximada de 2 m. Esta humedad debe existir desde antiguo y actualmente se encuentra activa, aunque se desconoce su procedencia. Podría estar relacionada con la existencia del patio este y con la diferencia de altura entre este y el suelo de la sinagoga.

Figura 22: Detalle de las humedades detectadas. Fotografía Museo Sefardí.

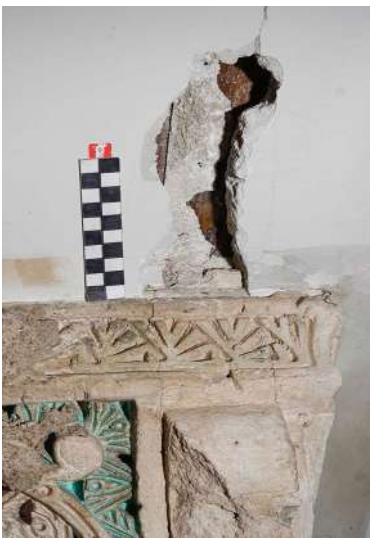
| CATA 9. MURO OESTE | |
|---|---|
| | <p>Se aprovechó una grieta para realizar esta cata con el fin de documentar la fábrica. Se picó el mortero (una única masa), de considerable grosor, hasta llegar a la viga de madera que forma parte de la estructura del muro.</p> |
