Intervención arqueológica en la Puerta de Baeza. Nuevas aportaciones al sistema fortificado de la ciudad de Jaén

INTRODUCCIÓN Y CONTEXTO

LA INTERVENCIÓN ARQUEOLÓGICA

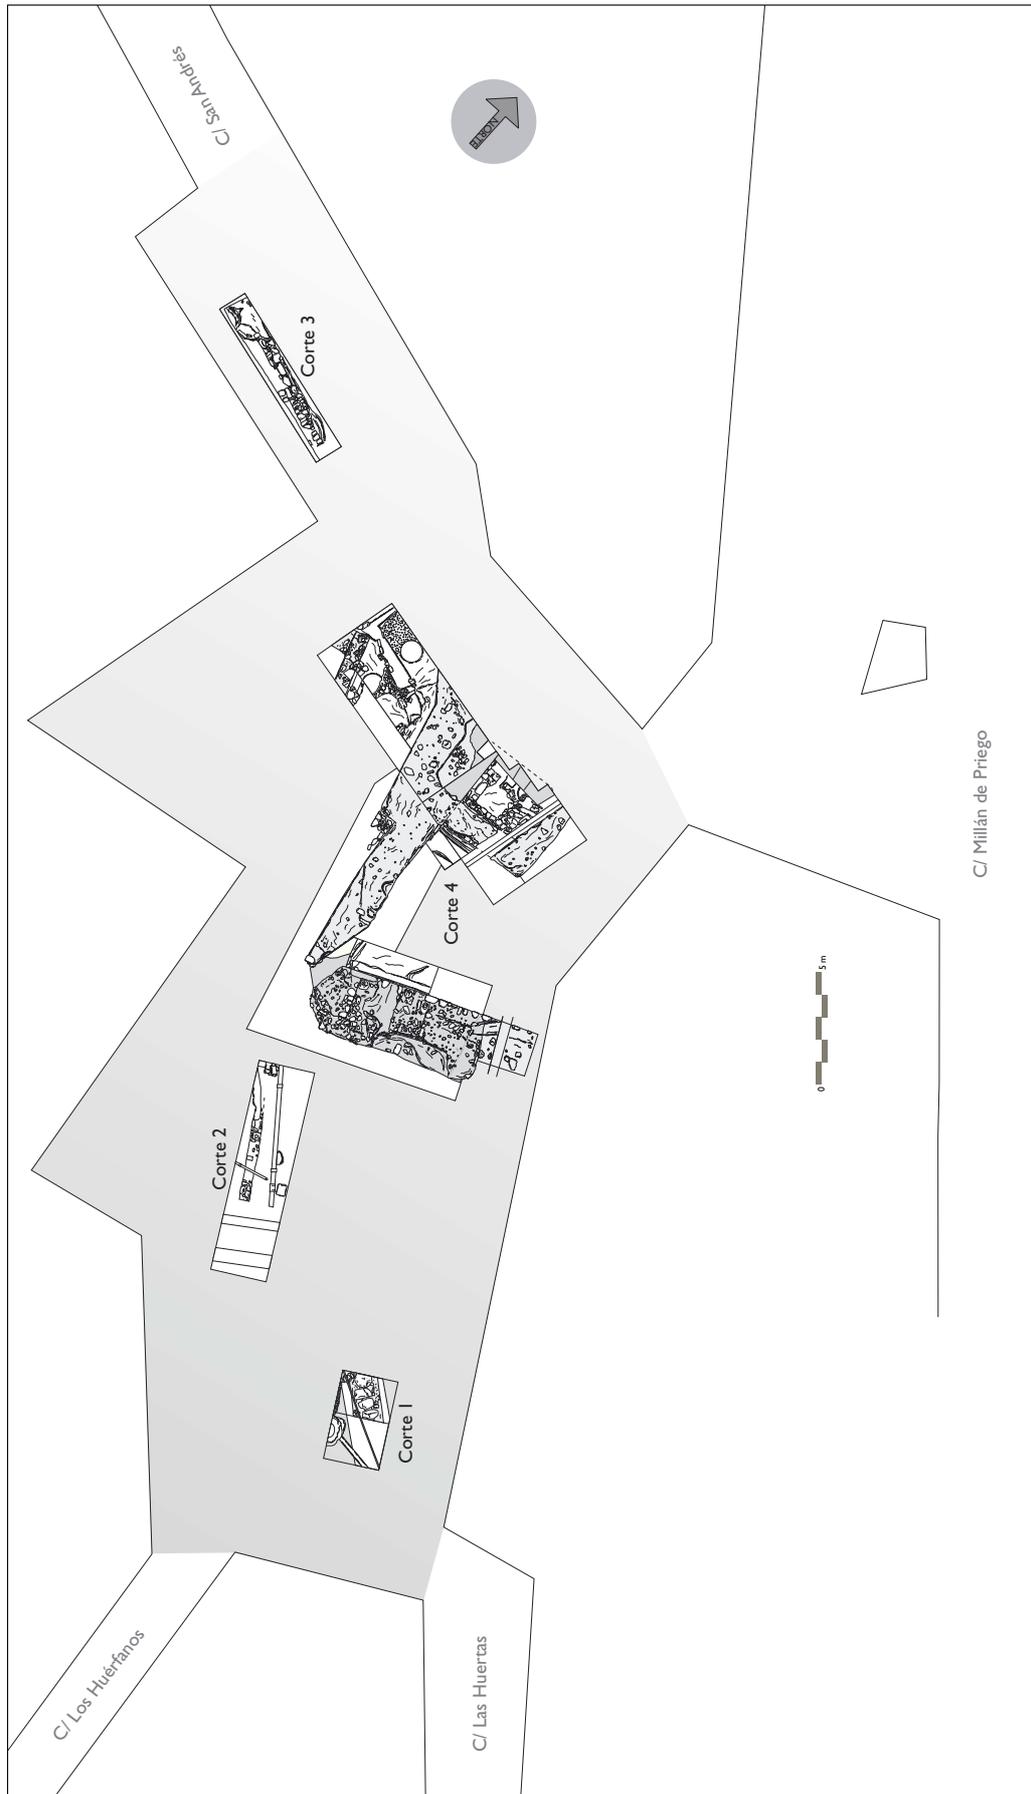
Figura 2. Planteamiento de la excavación.

Durante el proceso de excavación se realizaron cuatro sondeos, los cuales se ubicaron en aquellas zonas donde las obras de remodelación de la plaza iban a afectar al subsuelo, por la colocación de diversas infraestructuras urbanas (Figura nº 2). Hay que señalar que nos encontrábamos en un espacio público donde el tránsito de vehículos y personas era constante, motivo por el cual la intervención ha estado sujeta a continuas modificaciones y planteamientos metodológicos.

El primer sondeo realizado tenía unas dimensiones de 4 por 2.5 metros, y fue ubicado en el extremo Sur de la plaza. Se documentaron

El siguiente sondeo que se realizó tenía unas dimensiones de 9.5 por 2.5 metros, y quedaba situado al suroeste de nuestro ámbito de estudio, lugar donde, como ya hemos indicado, se localizó un refugio antiaéreo de la Guerra Civil Española.

El tercero de ellos se ubicó al Noroeste, en el límite de la plaza con la calle San Andrés. En un principio se planteó con unas dimensiones de 10 por 2.5 metros, pero debido a que el lugar estaba ocupado por equipamientos urbanos en uso: cables de alta tensión, de televisión y tuberías de gas; se tuvo que reducir a 1.30 por 8 metros. En él se localizó la antigua alineación de fachadas de las casas medievales en la calle San Andrés para época moderna.

El último sondeo se realizó en el centro de la plaza, en un principio presentaba unas dimensiones de 8 por 4 metros, aunque sucesivamente fue ampliándose por localizarse las estructuras del sistema de fortificación medieval y la puerta de entrada a la ciudad. Los elementos documentados que forman parte de este sistema son: lienzos de murallas con diversas fases constructivas, una torre y la puerta de acceso; formando parte todos ellos del conjunto defensivo de las murallas medievales de la zona sureste de la ciudad.

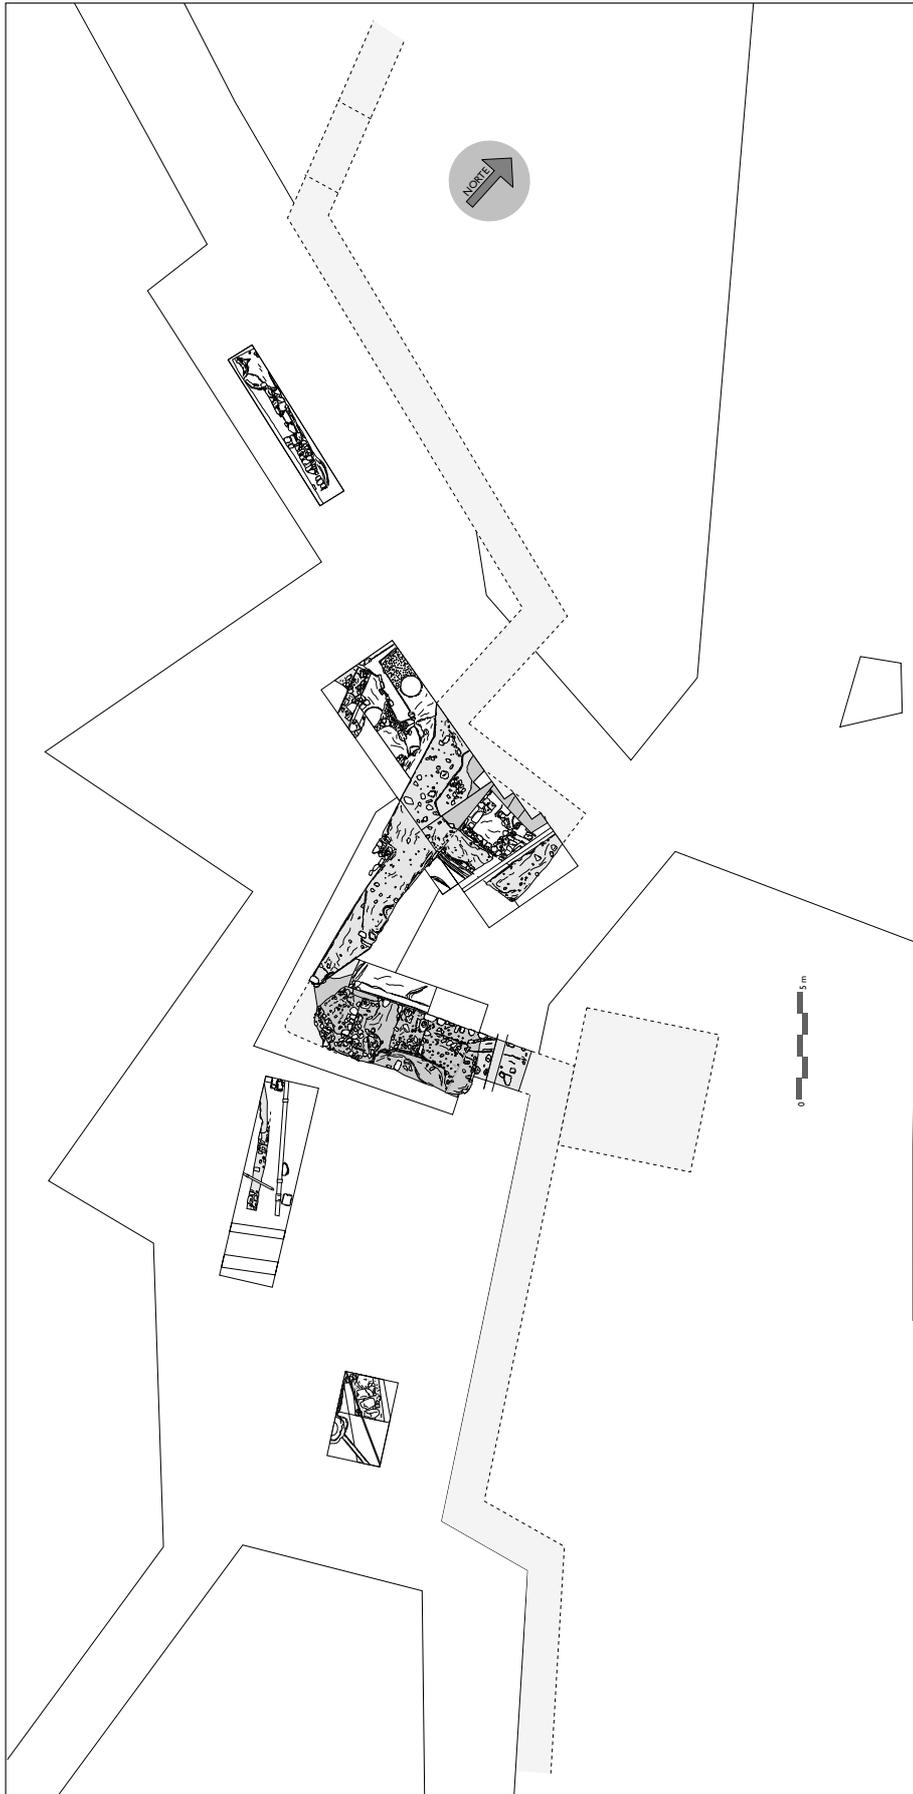
Figura 3. Trazado de la fortificación medieval.

En un momento posterior, comprendido entre los siglos XI-XII, se construyen las principales estructuras documentadas y relacionadas con la fortificación islámica: lienzos de murallas que reproducen un trazado zigzagueante en todo el recorrido de la plaza, y adosada a ella una torre que con toda seguridad defendía un acceso en esta parte de la ciudad islámica. No ha sido posible documentar la estructura de la puerta de esta época, aunque creemos que se encontraría en el mismo lugar que la perteneciente al período castellano, como veremos, en uno de los quiebrros de la muralla y resguardada por varias torres (Figura nº 3).

Los restos de muralla documentados marcan la siguiente trayectoria (Figura nº 3): dirigiéndose hacia la plaza desde el edificio "Veredas" (CASTILLO, PÉREZ, MARÍN y ZAFRA, 1995),

desciende desde el inicio de la calle San Andrés con dirección Este, produciéndose un primer quiebro hacia la parte central de la plaza con trayectoria Sureste. Este primer tramo conserva una longitud de unos 10 metros aproximadamente. Existe un nuevo quiebro, aunque de poca entidad, hacia el Sur, marcándonos un nuevo tramo de 5 metros de longitud y una anchura de 3 metros, coincidiendo con el lugar donde se adosa la torre excavada (Lámina nº 3). El último trayecto documentado de esta estructura defensiva, se corresponde con un nuevo giro con dirección hacia el Este, tramo donde se aprecian las mayores reformas de época castellana y donde se localiza la puerta de acceso a la ciudad.

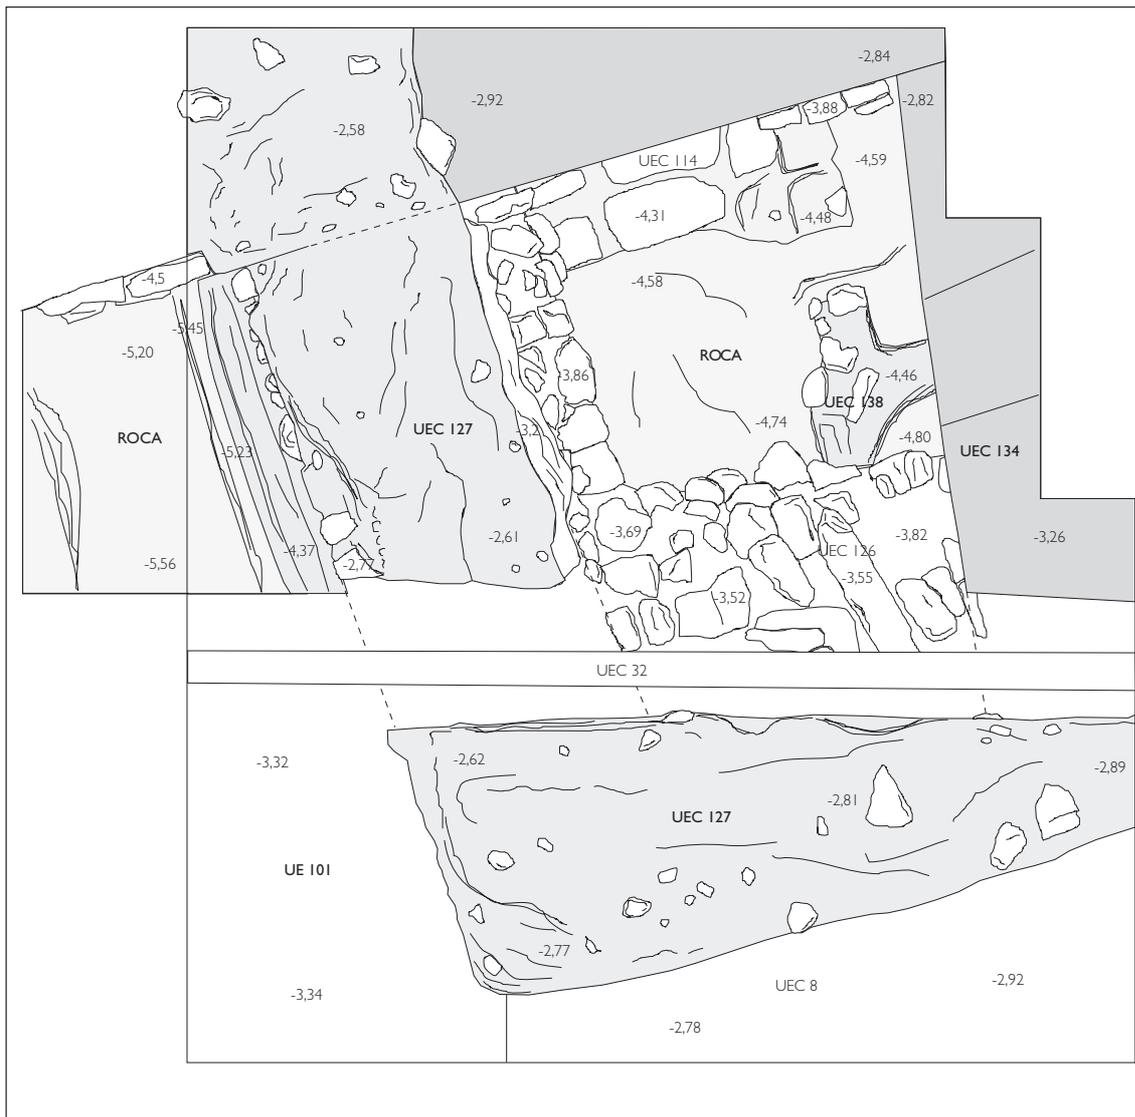
Figura 4. Planta de la torre excavada.

La torre documentada durante la intervención arqueológica se sitúa al nordeste adosándose a la muralla. Apoyada sobre la base geológica mantiene la misma técnica constructiva que la muralla, mediante cajones de tapial, conservando un alzado de 3 metros (Figura nº 4). A falta de confirmar la situación exacta de su cara Norte, se prevé que tenga unas dimensiones de 4 metros en sus dos laterales y de 5 en su cara frontal. En su interior se ha documentado un suelo de ocupación que nos confirma que la torre tendría una sala inferior de una sola estancia, cuyo acceso se realizaría desde

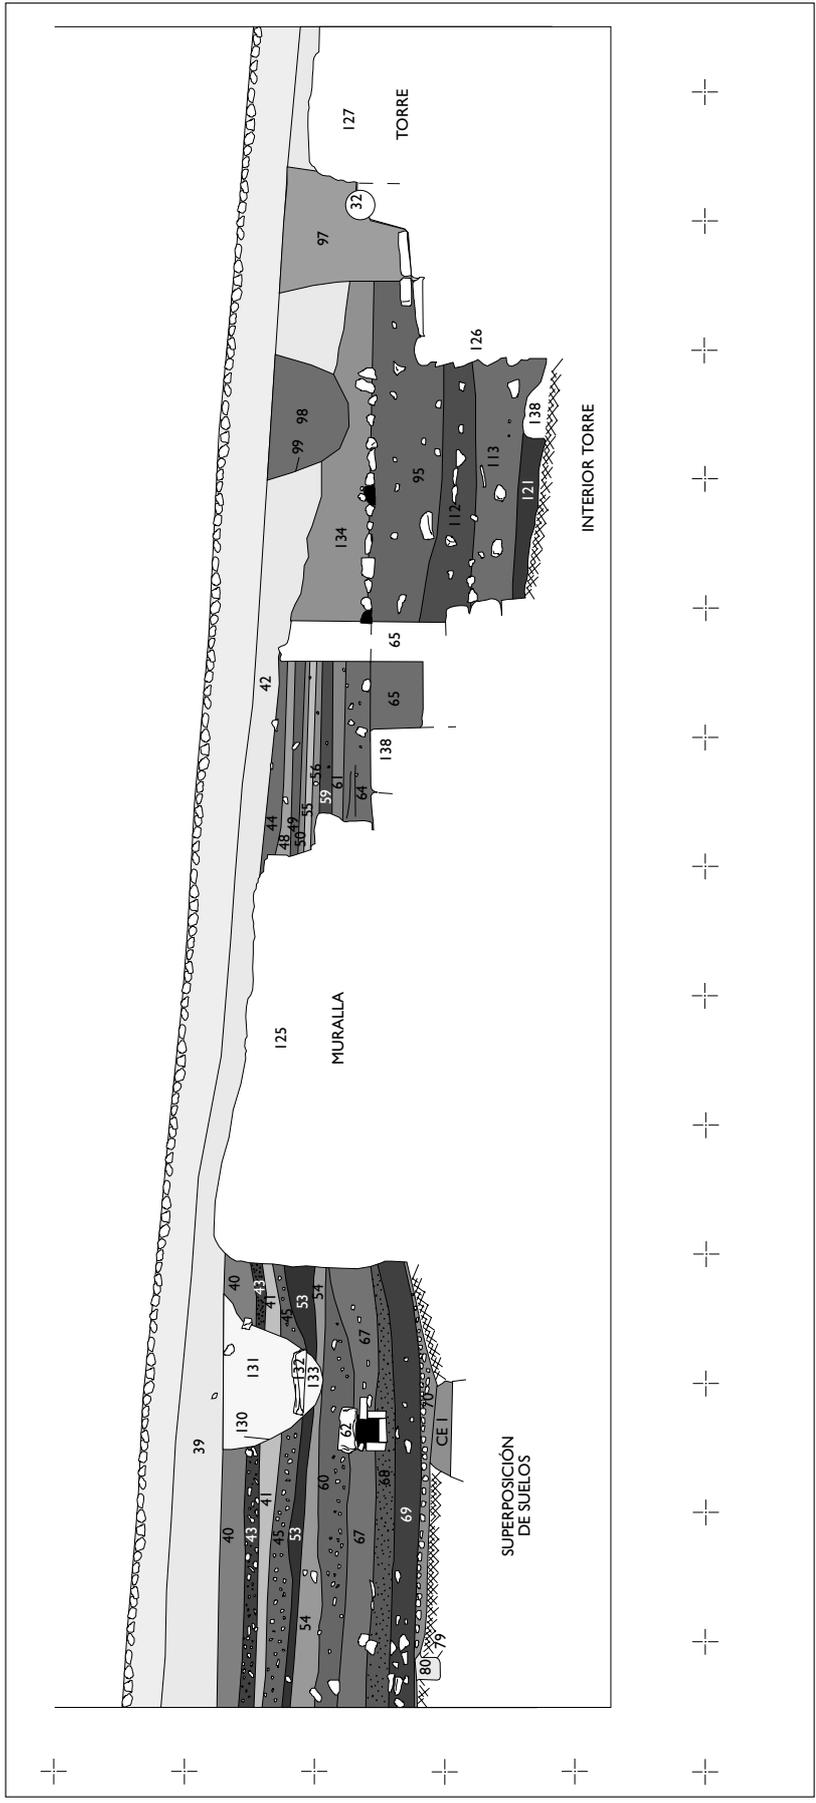
Figura 5. Perfil estratigráfico.

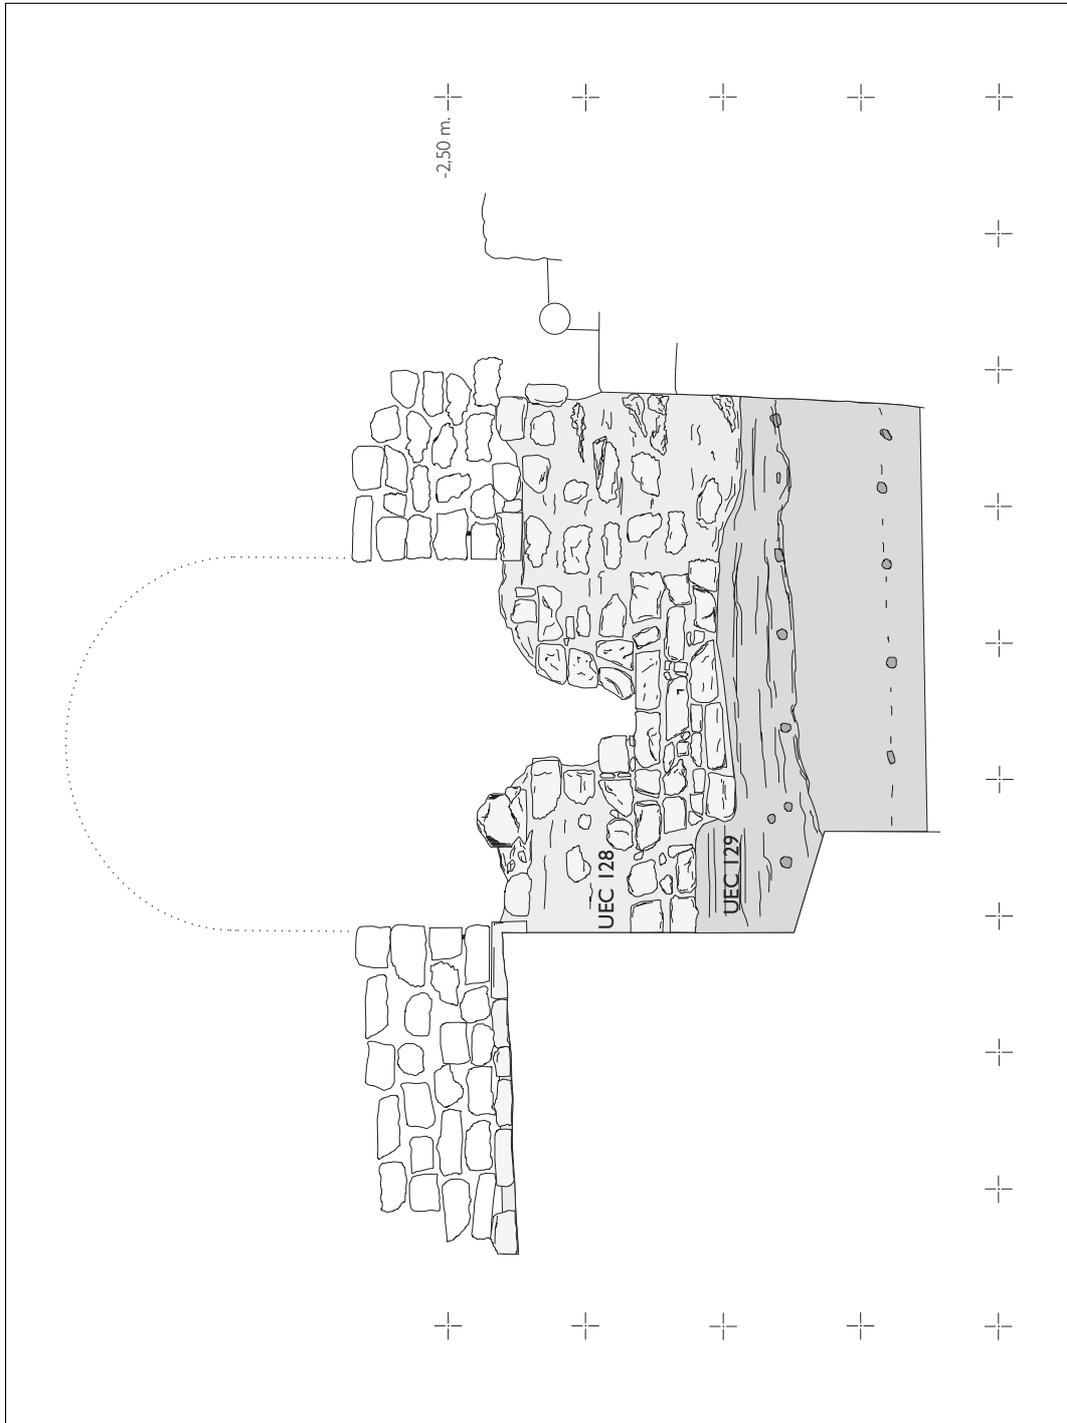
Figura 6. Alzado de la Puerta de Baeza.

Tras la conquista castellana se observan importantes reformas que en el sistema de fortificación de la ciudad medieval, aunque, como ya hemos apuntado, en nuestro ámbito son de poca importancia. En el extremo sur y donde la muralla realiza un quiebro hacia la calle Millán de Priego, se produce la reforma más destacada: la construcción de una nueva puerta de entrada a la ciudad, que daba acceso directo al barrio de la judería (SALVATIERRA, V. 2003). Para ello, y como hemos dicho, pensamos que es muy posible que se reproduzca la estructura de una puerta anterior, la cual se encontraba en un proceso paulatino de deteriorado tras la conquista (Lámina nº 5). Se reparan los antiguos lienzos de *tabiyya* localizados junto a la misma, para lo cual se levanta un muro de sillares unidos con argamasa, reforzando la estructura de la puerta, la cual presenta unas dimensiones de 3 metros de ancho, por el grosor que tiene la propia muralla que es también de 3 metros (Figura nº 6). Se encuentra apo-

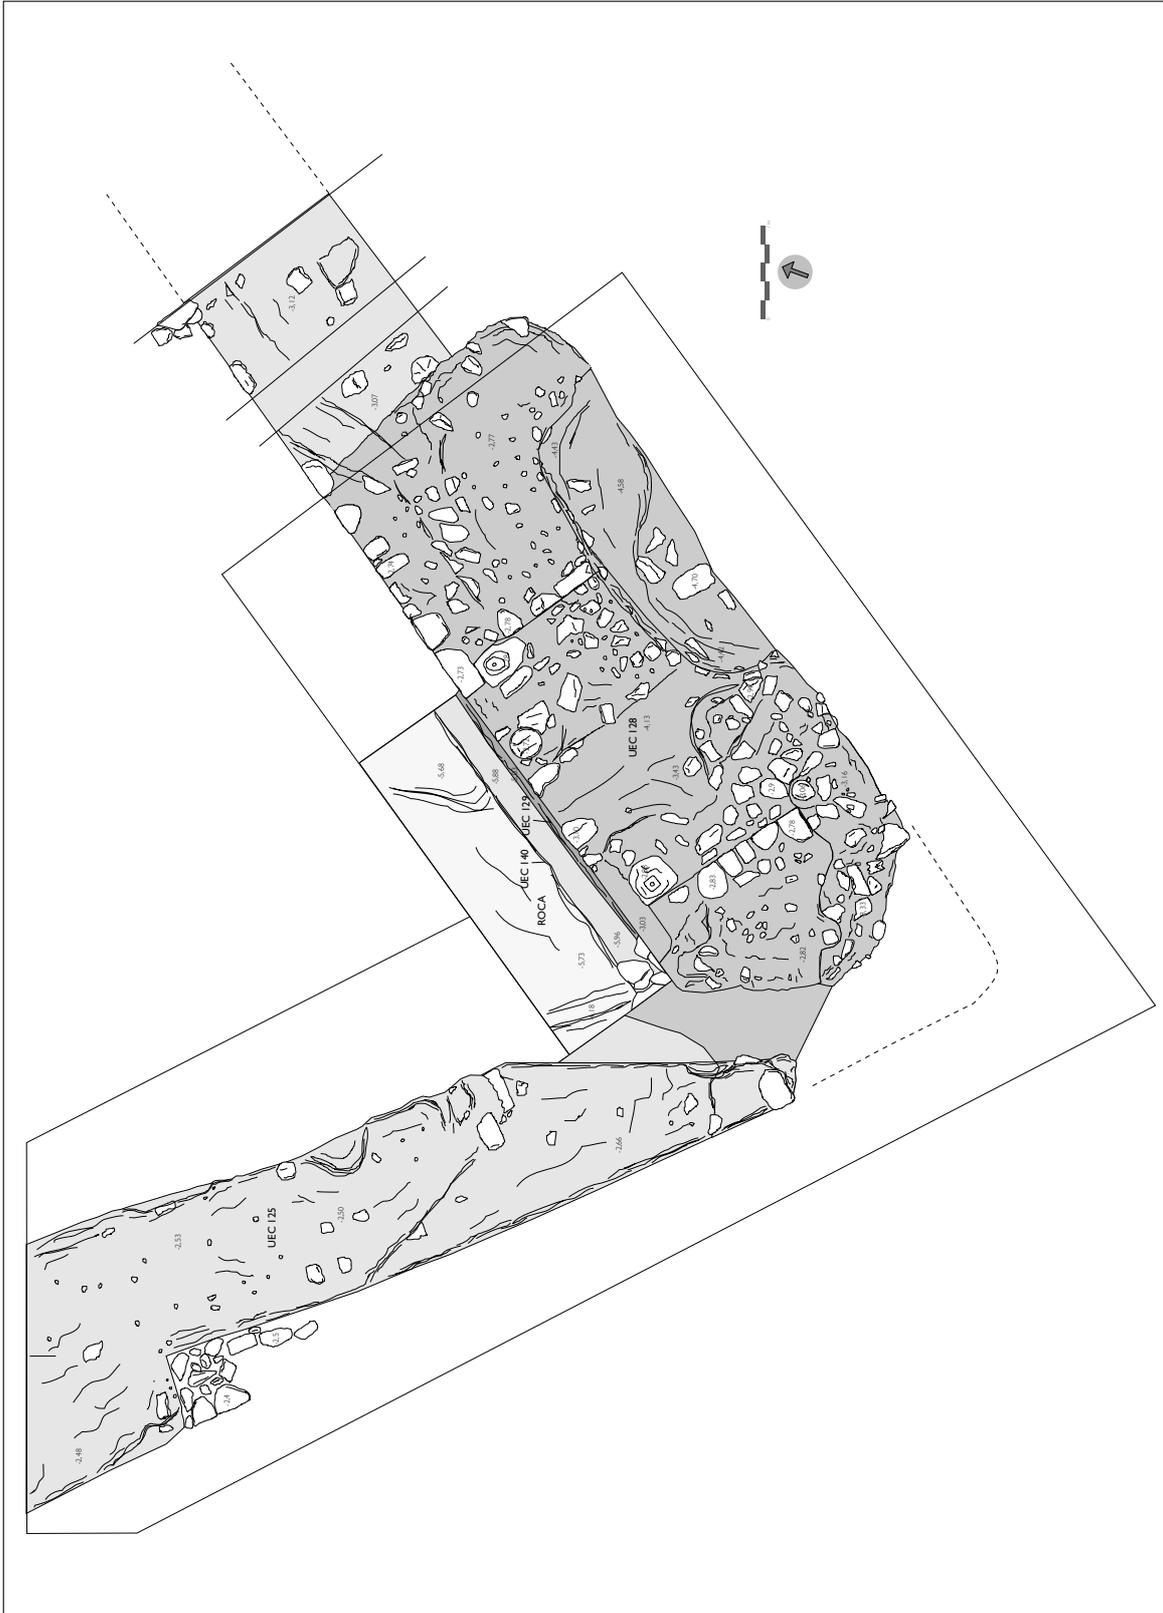
Figura 7. Planta de la Puerta de Baeza.

yada directamente sobre la muralla islámica, y se pudieron documentar algunos herrajes como un molinillo y la quicialera de la puerta (Figura nº 7). También se localizaron elementos reutilizados como es el caso de una columna de mármol, que hacía la función de tope de la puerta en su cara exterior; y que se encontraba pulida por acción del paso de los carros. Esta entrada esta orientada a la actual calle Huérfanos, y se encontraba protegida por la torre anteriormente descrita.

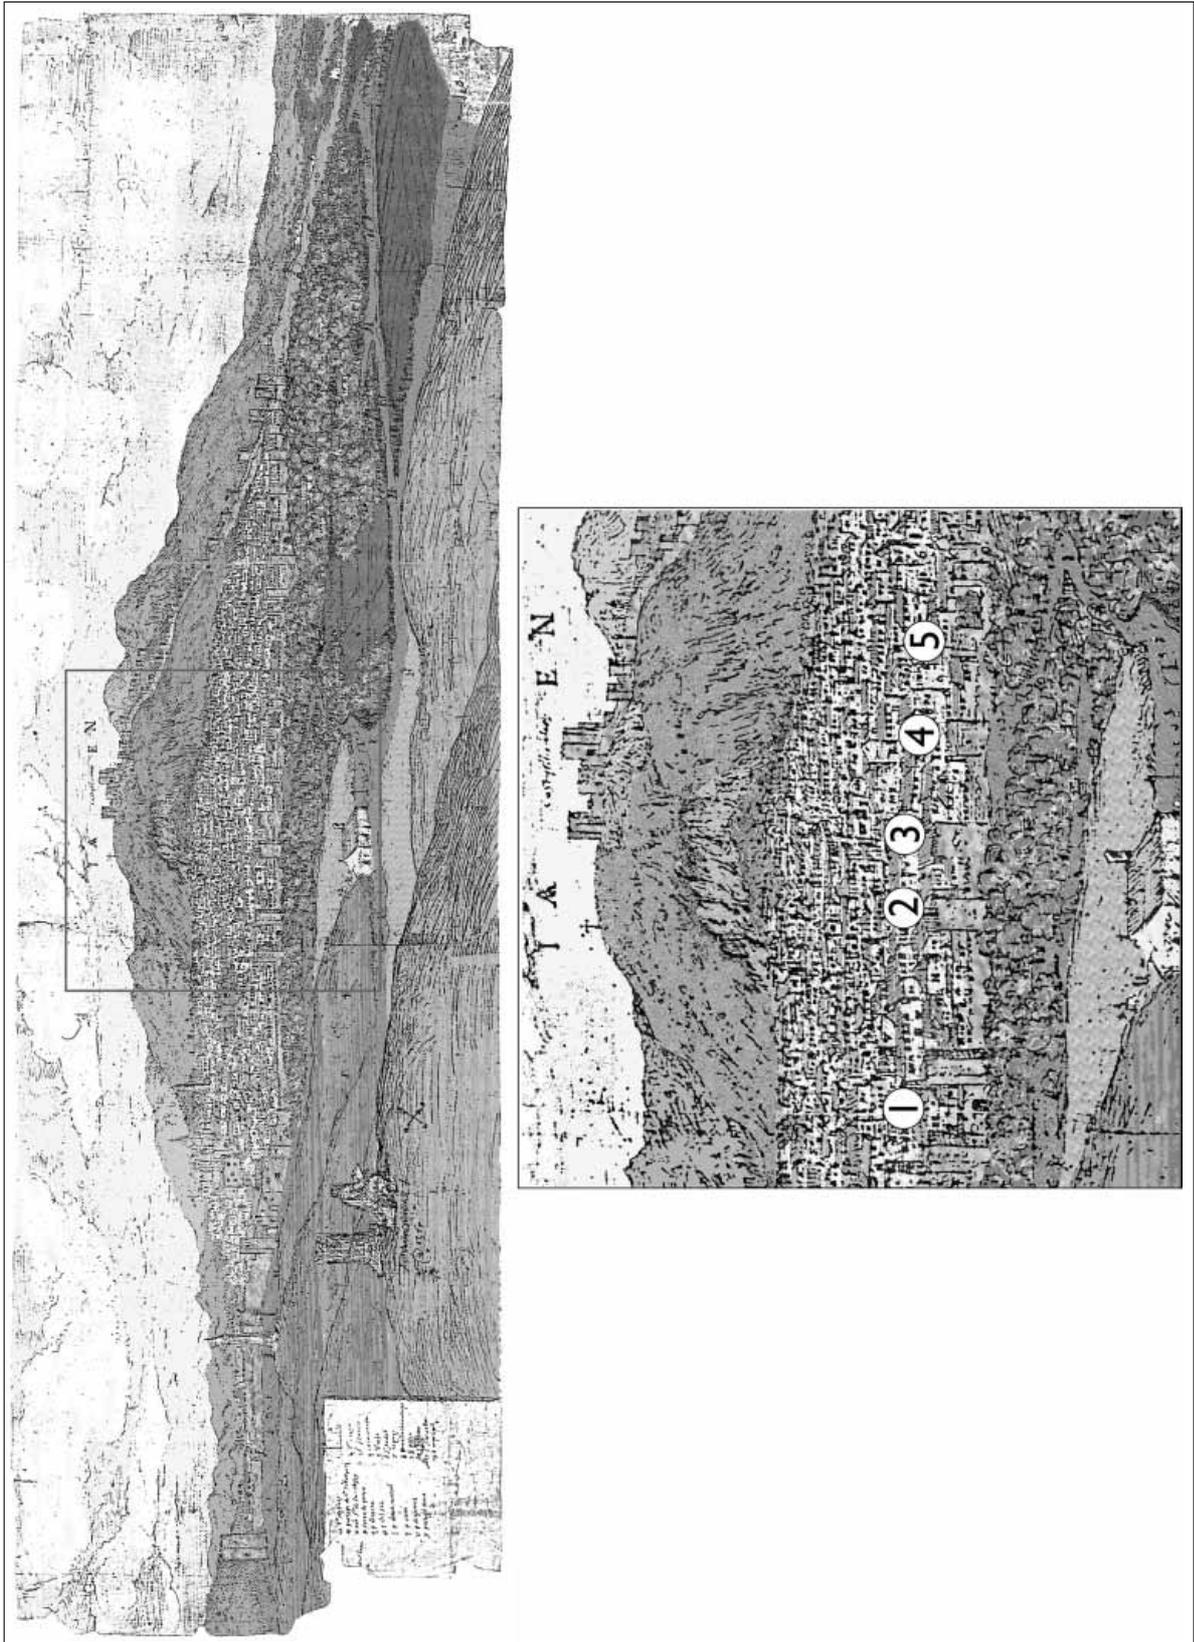
Figura 8.
Grabado de Van
den Wingaerde
1567.

Existe un grabado realizado en 1567 por Vanden Wyngaerde, en el cual se nos muestra una panorámica de la ciudad medieval con el sistema de fortificación. En él se puede observar el trazado de la muralla y las diferentes puertas que en ella había. La Puerta de Baeza no aparece reflejada en el grabado, el motivo podría ser que la puerta por su disposición queda totalmente oculta desde la panorámica de donde autor realiza el dibujo (aproximadamente en el extremo sur de la Zona Arqueológica de Marroquíes Bajos). Nosotros mismos hemos buscado esa perspectiva del dibujo sobre el terreno, y efectivamente, aunque hoy en día se complica más la visión de la ciudad por los edificios, no quedaba reflejada por que se encontraba escondida por las torres que la protegían.

Observando el grabado (Figura nº 8), la Puerta de Baeza se localizaría en el tramo de la muralla existente entre la Puerta de San Agustín (1), que se encontraba situada en la actual Plaza de los Jardinillos y la Puerta del Sol, junto al Pilar del Arrabalero. La muralla discurre a lo largo de la actual calle Millán de Priego en dirección noroeste. En el dibujo, aunque las distancias reflejadas parecen ser bastante relativas, se observa la existencia de cuatro torres entre ambas puertas, y alguna de ellas podríamos identificarlas con las documentadas durante las tareas de demolición e intervenciones arqueológicas realizadas en las últimas décadas.

Juan Eslava Galán (1999) hace referencia a la demolición, frente al nacimiento de la calle Castilla de un lienzo de muro de 11.60 m. de largo y su correspondiente torreón (2). La siguiente torre a la que tendríamos que hacer referencia (3) se encontraría entorno a la Puerta Baeza, aunque no existe documentación alguna que nos permita situarla con una localización exacta. A partir de ésta, es posible apreciar en el grabado un cambio en la trama de la muralla, que podría indicarnos cierta profundidad. En este lienzo se localizaría la torre documentada durante la intervención arqueológica

(4), y que cumpliría una función defensiva respecto a la puerta. Nuevamente, aunque con mayor claridad, es posible apreciar que la muralla realiza un quiebro (documentado durante esta intervención arqueológica). En este lienzo se sitúa una nueva torre (5) localizada en la intervención arqueológica realizada en 1991 en el actual "Edificio Veredas" (CASTILLO, PÉREZ, MARÍN y ZAFRA, 1995). Por tanto, la puerta quedaba protegida entre dos torreones en un importante quiebro que realizaba la línea de fortificación (Figura nº 9).

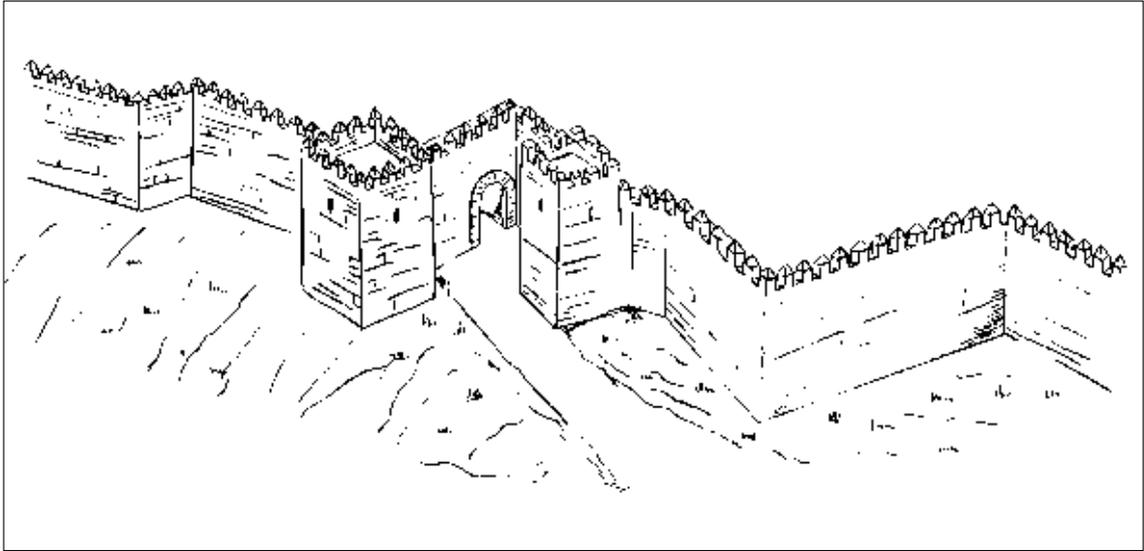
Figura 9. Reconstrucción idealizada de la Puerta de Baeza.

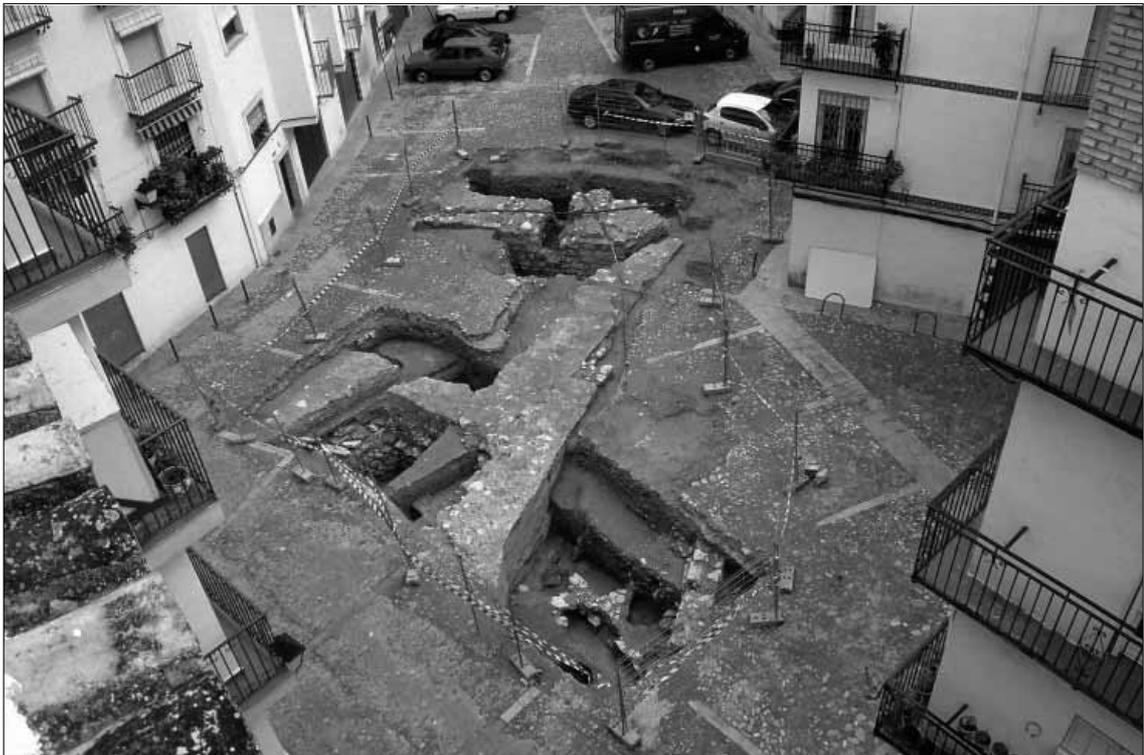
Lámina I. Vista general de la intervención.

La excavación arqueológica consiguió documentar parte del sistema de fortificación de la ciudad medieval, que atravesaba la plaza procedente de la medianería trasera de las viviendas de la calle Millán de Priego, y dirigiéndose hacia la Plaza de los Jardinillos (Lámina nº 1). También se localizó de una de las puertas de entrada a la ciudad: la Puerta de Baeza.

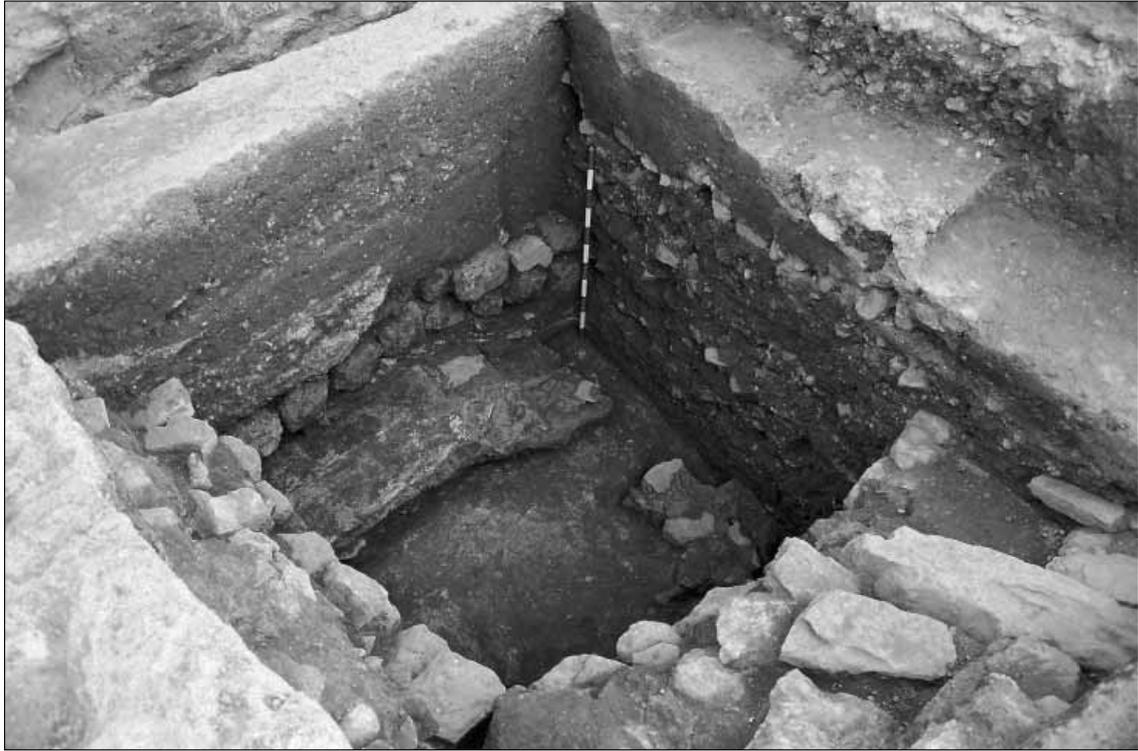
Lámina 2. Pavimento de mármol.

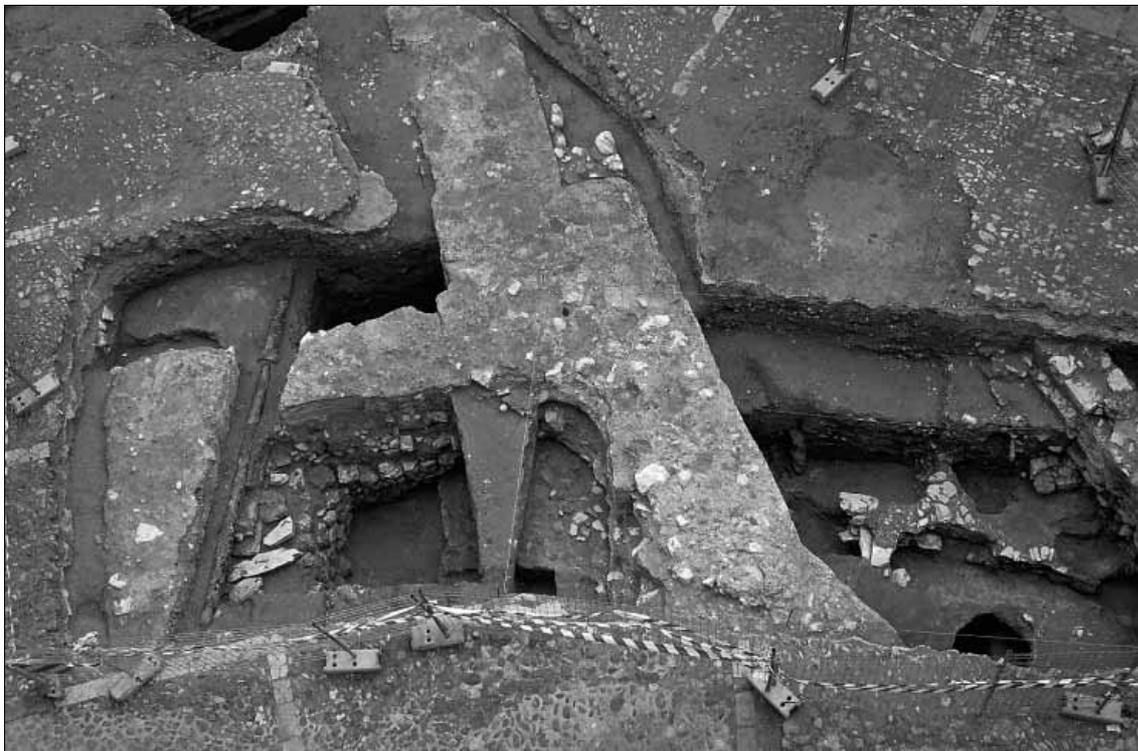
Lámina 3. Torre excavada.

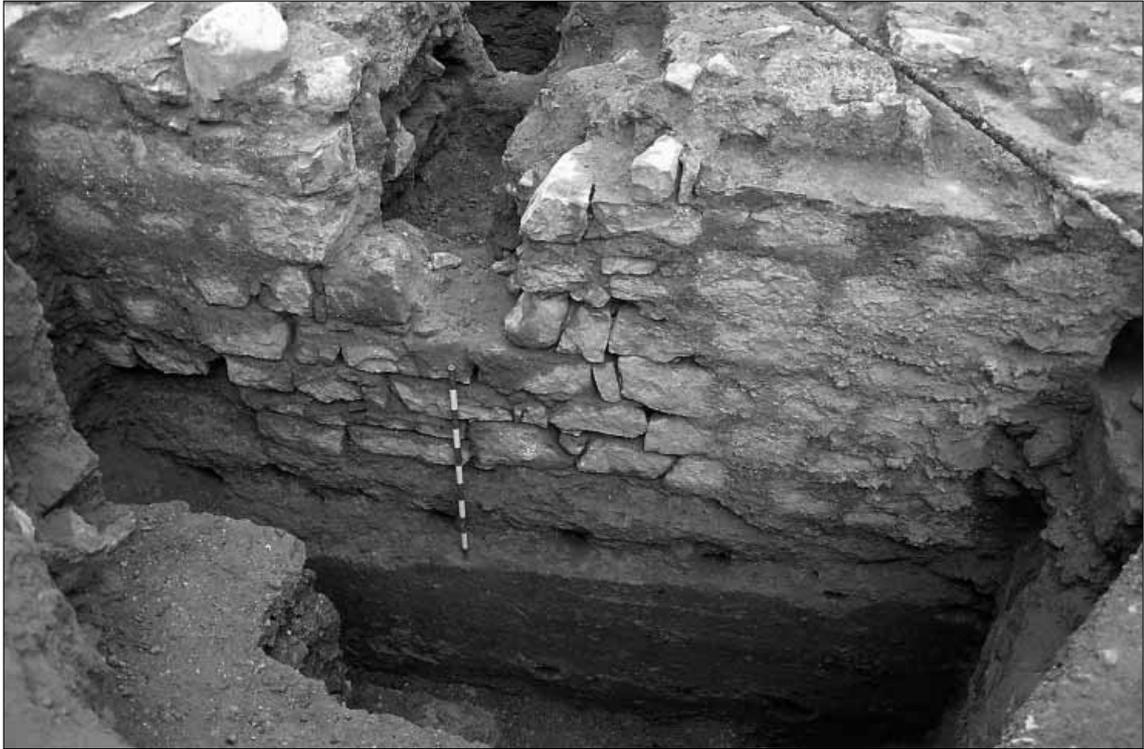
Lámina 4. Superposición de muralla de tabiyya islámica y de mampostería castellana.

La muralla almohade se construye de *tabiyya*, mediante cajones de encofrado que han dejado la huella de los mechinales, espaciados regularmente en líneas horizontales a una distancia de 1.60 metros (Lámina nº 4). Presenta sucesivas reparaciones en época medieval cristiana, localizándose pequeños arreglos de esquinas y reparcheos en las caras, apreciables por la utilización de distintos tipos de argamasa y la incorporación, en algunas zonas, de sillares. Aunque la muralla islámica no presenta “encamisados” de sillares como en otras partes del recinto fortificado (ver distintos artículos en este volumen), ello es debido a que pudo ser uno de los puntos más fuertes y mejor conservados, tal y como lo apunta S. Lázaro, al indicar que en la documentación que ha consultado no se registran reparaciones posteriores, y de haberlas serían de poca importancia (S. LÁZARO, 1988: 36).

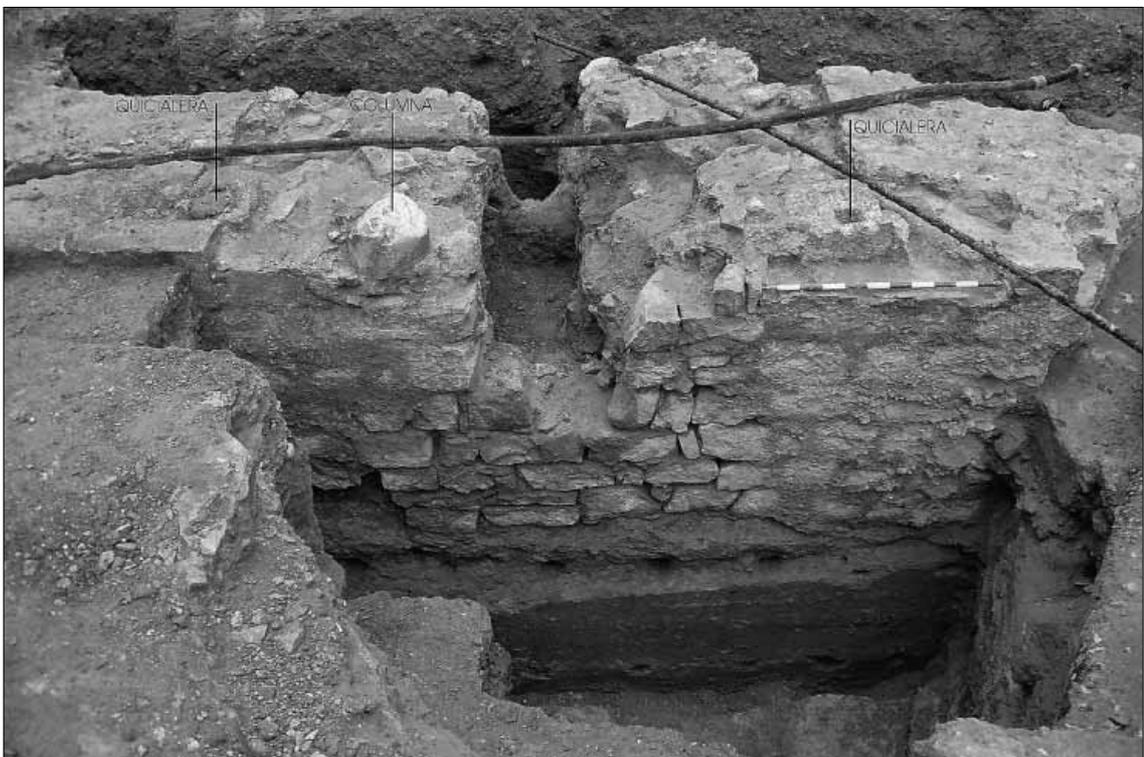
Lámina 5. Puerta de entrada a la ciudad medieval.

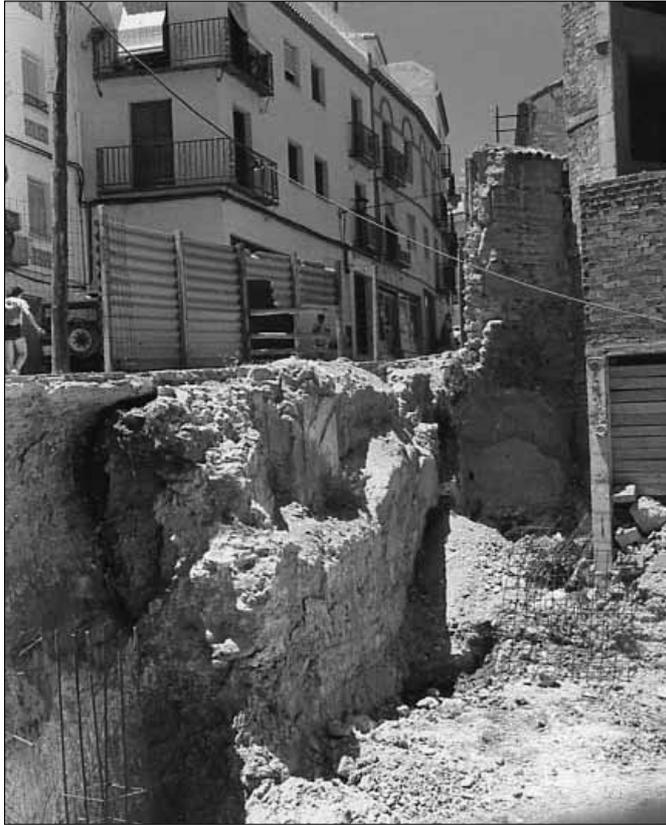
Lámina 6. Puerta que se realizó en el siglo XVII en la Calle S. Andrés. Foto cedida por J. Ureña Castro.

En el siglo XVII, en el año 1699, según las fuentes recogidas por S. Lázaro (1988) se realizó una nueva puerta "en lo bajo de la calle San Andrés que es por donde todos se mandan". Referente a ella J. Ureña Castro (1986) publicó un artículo en la revista Senda de los Huertos, en el que proporciona una valiosa documentación gráfica, gracias a la cual podemos saber cómo era y su localización exacta, así como el trazado de la muralla en esta zona (Láminas nº 6 y 7)³. En estos momentos las murallas comenzaban a perder su sentido defensivo, pero ahora adquieren un nuevo protagonismo para defender la ciudad contra las distintas epidemias y plagas. La ciudad de nuevo se aísla para evitar contagios, y la construcción de una puerta en este lugar coincide con un roto importante de las murallas, y que es lugar por donde todos pasan, lo cual suponía un riesgo, regularizándose esta situación evitando la intrusión de personas contagiadas. Esta puerta daría acceso directo a la Calle San Andrés, la cual conserva una trama urbana que podemos rastrear al menos hasta el siglo XVI, aunque sufriendo un ensanchamiento en su trazado para adecuarlo a las nuevas exigencias urbanísticas de los años 80.

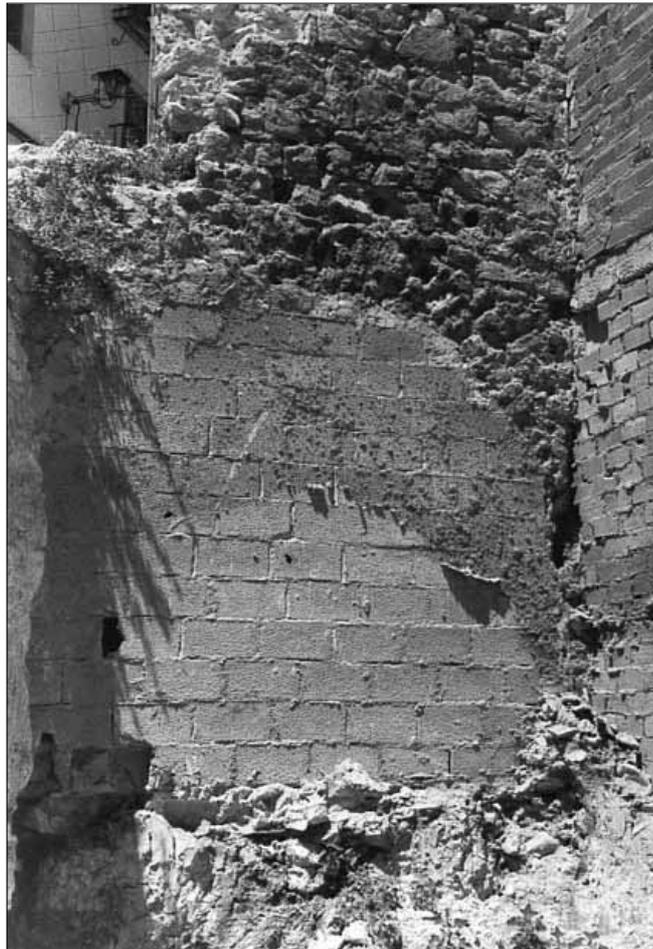
Lámina 7. Detalle de la puerta en la Calle S. Andrés. Foto cedida por J. Ureña Castro.
