# UNA NUEVA MIRADA A LA SINAGOGA DE SAMUEL HA-LEVÍ

## ESTUDIO ARQUEOLÓGICO, DOCUMENTAL Y ANALÍTICO

La Sinagoga de Samuel ha-Leví, popularmente conocida como Sinagoga del Tránsito, es sin duda uno de los edificios más emblemáticos de la Edad Media peninsular.

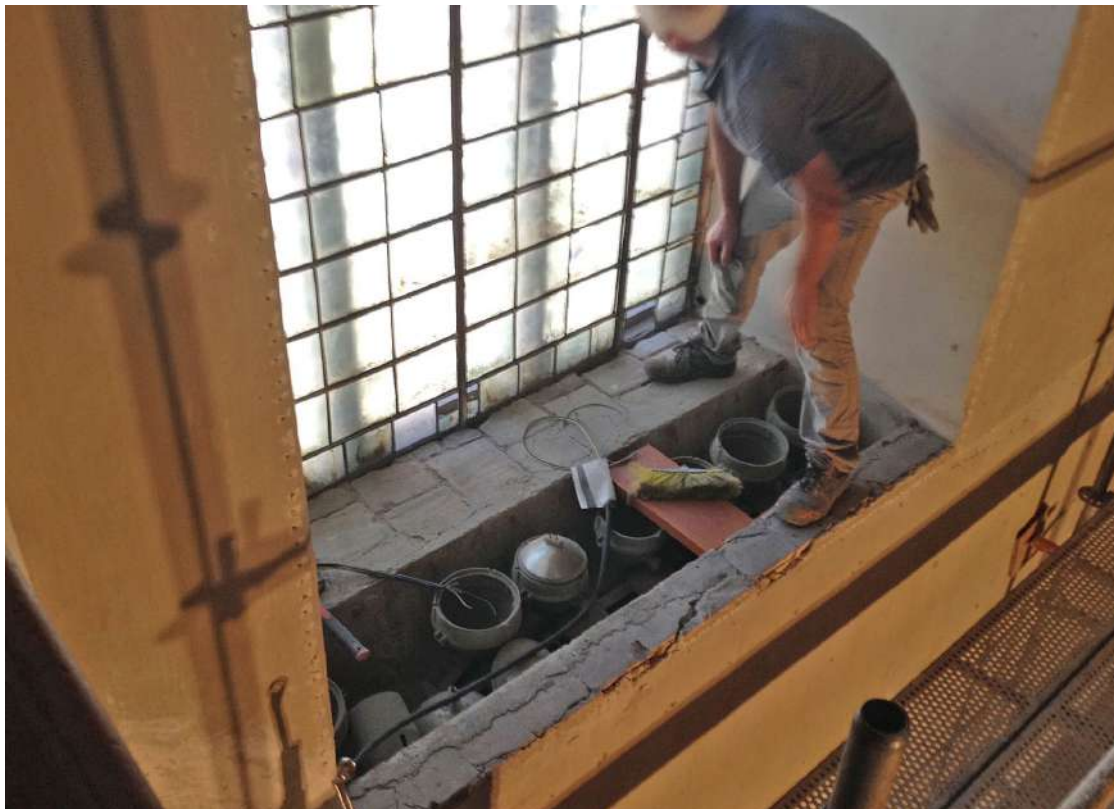
- Levantamiento de las maderas que servían de base al vano. Se localizó una zanja con focos de antiguos sistemas de iluminación que se cubrió sin modificar, introduciendo en uno de los huecos un maletín con objetos actuales a modo de “cápsula del tiempo” que permita a posteriores generaciones datar la intervención.

Figura 5. Base de los vanos una vez eliminada la madera. Fotografía Museo Sefardí.

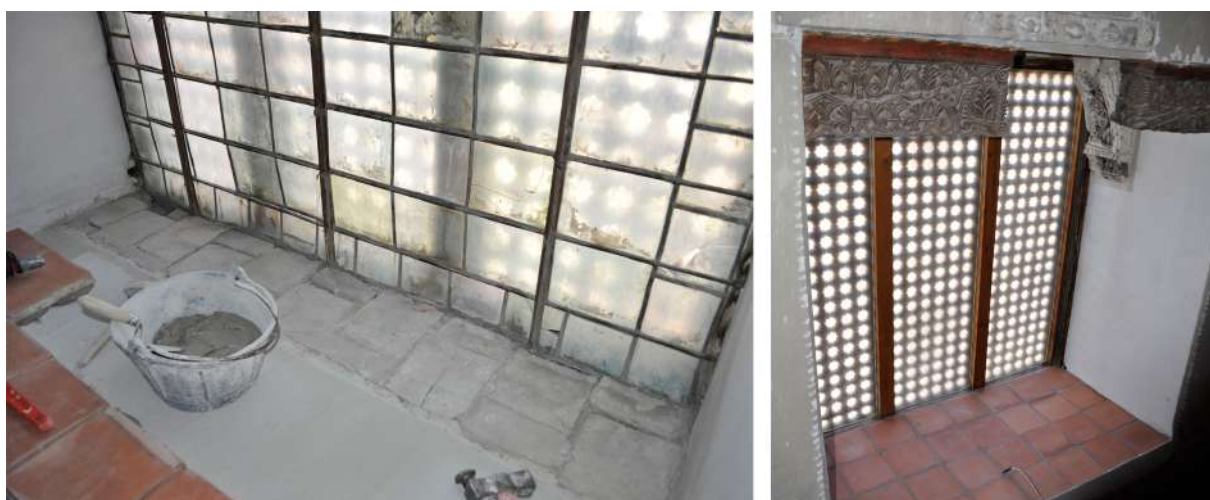
**Figura 7.** Detalle del vano con la roza cubierta (izquierda) y estado final del solado (derecha). Fotografía Museo Sefardí.

- Solado del grosor del muro con ladrillo de barro cocido plano, semejante al de la Gran Sala (Fig. 6).
- Limpieza del marco de madera y aplicación de una mano de barniz incoloro que la nutra y acondicione, ya que se encontraba muy erosionada y reseca.

- Pintado de los huecos interiores con la misma tonalidad elegida para los muros de la Gran Sala.
- Colocación de los estores lavados con velcro utilizando el marco de madera de los vidrios exteriores (Fig. 7).

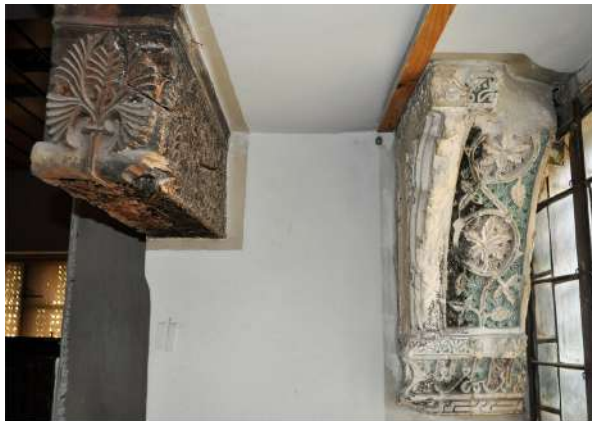
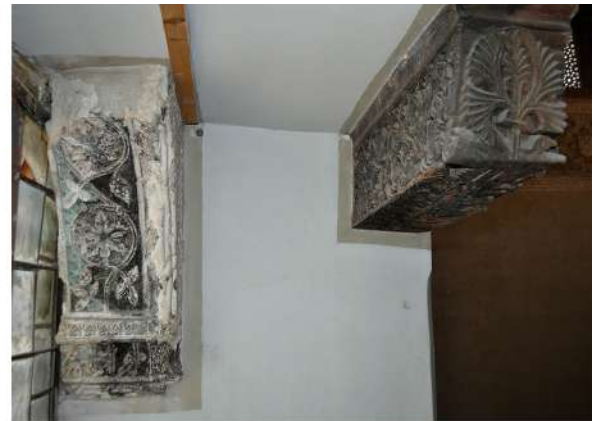
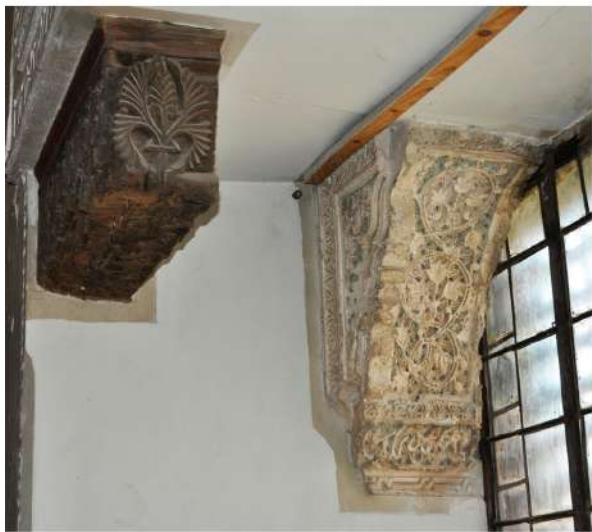
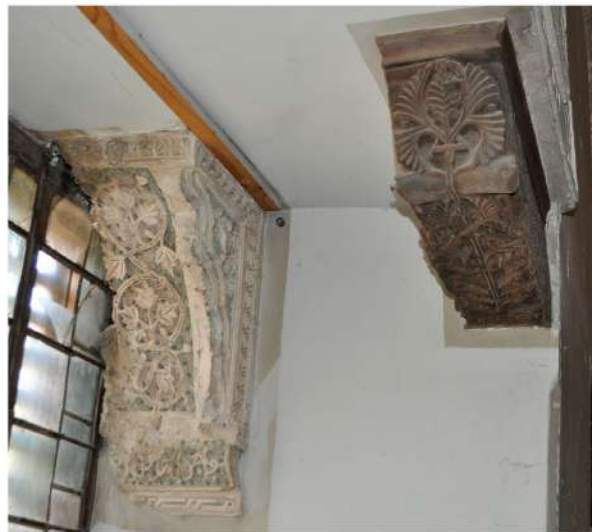
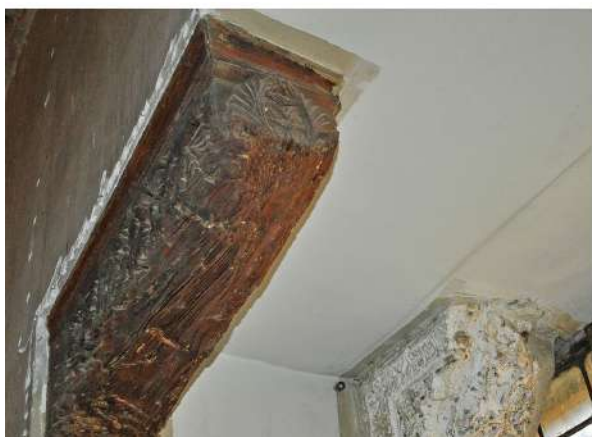
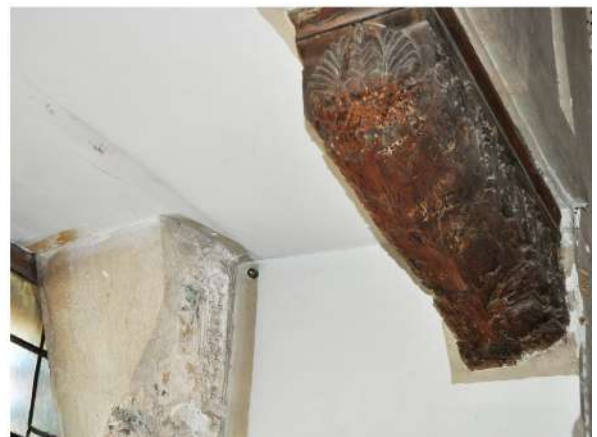
Por su parte, los canecillos de madera también continúan los motivos de los de la Galería de mujeres, y también han sido tallados uno a uno. Presentan suciedad superficial y numerosas pérdidas de material, especialmente en su parte inferior. La madera se encuentra además bastante reseca y astillada, con fendas o grietas abiertas y ataques de xilófagos (en el canecillo derecho del vano derecho se observan galerías y restos de serrín).

**Figura 8.** Conjunto del vano izquierdo (arriba), central (centro) y derecho (abajo). Se observa el marco de madera del estor que ocultaba las ménsulas. Fotografía Museo Sefardí.

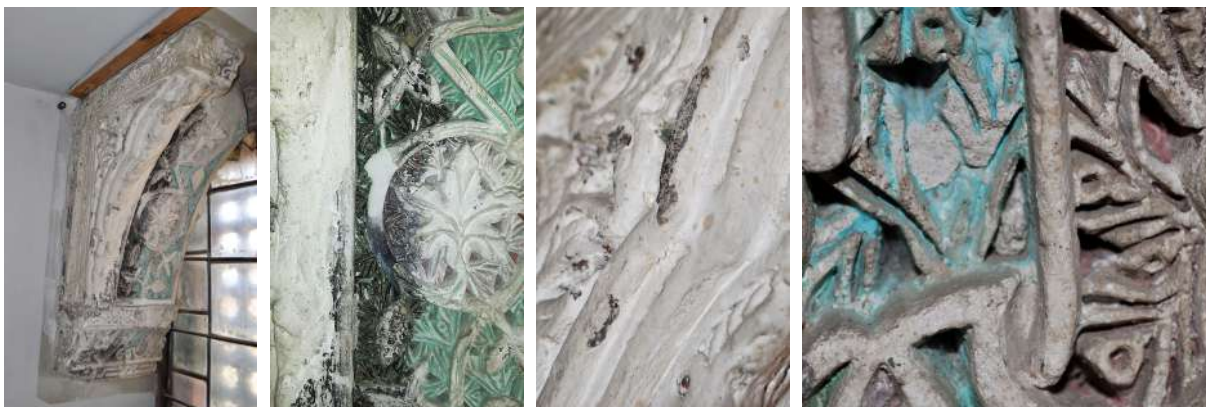
#### 🐿 Ménsula izquierda

Este vano es el único que presenta daños por calor, estando la mitad más visible de las ménsulas ennegrecidas por el humo y los canecillos también ennegrecidos y con ampollas de calor en la mitad interior. Es posible que la capa de pintura blanca que presentan las ménsulas intentara ocultar estos daños, ya que bajo este estrato la superficie aparece ennegrecida.

Las medidas de esta pieza son 71 cm de altura, 44,5 cm de ancho y 30 cm de profundidad. Se encuentra bastante completa, faltándole solamente un fragmento de la mitad derecha superior. La cara externa presenta una capa gruesa de pintura blanca que enmascara el relieve y oculta la policromía. El frente está ennegrecido longitudinalmente en la mitad izquierda y la cara trasera presenta pegotes de mortero, como si hubiera estado adherida a un muro.

**Figura 9.** Vista general de la pieza, ennegrecimiento y policromía, detalle de la capa de pintura y detalles de la policromía. Fotografía Museo Sefardí.

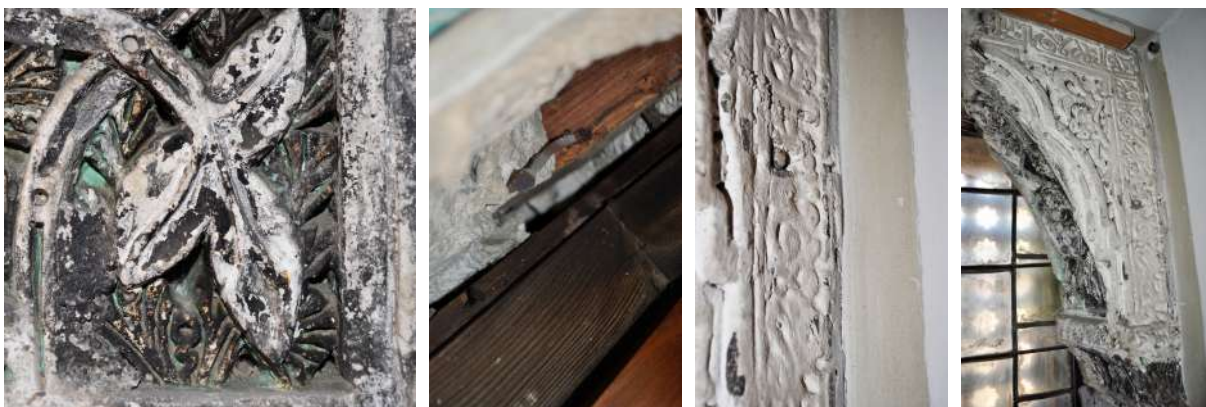
#### 🐿 Ménsula derecha

Mide 71 cm de altura, 35 cm de anchura y 28,5 cm de profundidad. El estado de conservación es paralelo al de la otra ménsula, con idéntica capa de pintura en la cara exterior y ennegrecimiento en la mitad derecha del frontal.

**Figura 10.** Detalles de la policromía y ennegrecimiento, inserción de la ménsula en el muro, detalle de la capa de pintura y vista general de la pieza. Fotografía Museo Sefardí.

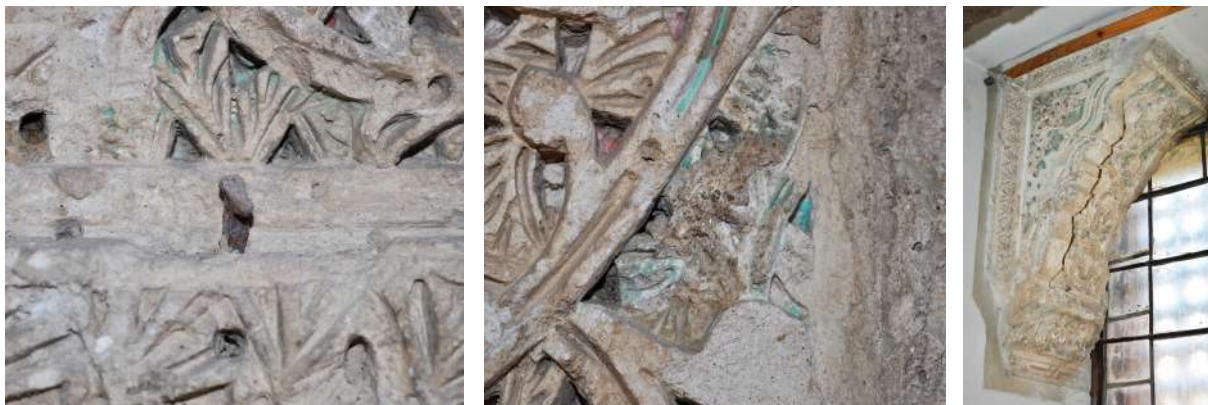
### Ménsula izquierda

Sus medidas son 68,5 cm de altura, 34 cm de anchura y 41,5 cm de profundidad. Presenta pérdidas de material en la cara anterior o vista, en las esquinas y el centro. Por lo demás se encuentra en buen estado, conservando buena parte de la policromía, aunque en algunas zonas esta se encuentra cubierta por concreciones de mortero.

Figura 13. Detalles del estado de conservación (cabeza de clavo y concreciones) y vista general. Fotografía Museo Sefardí.

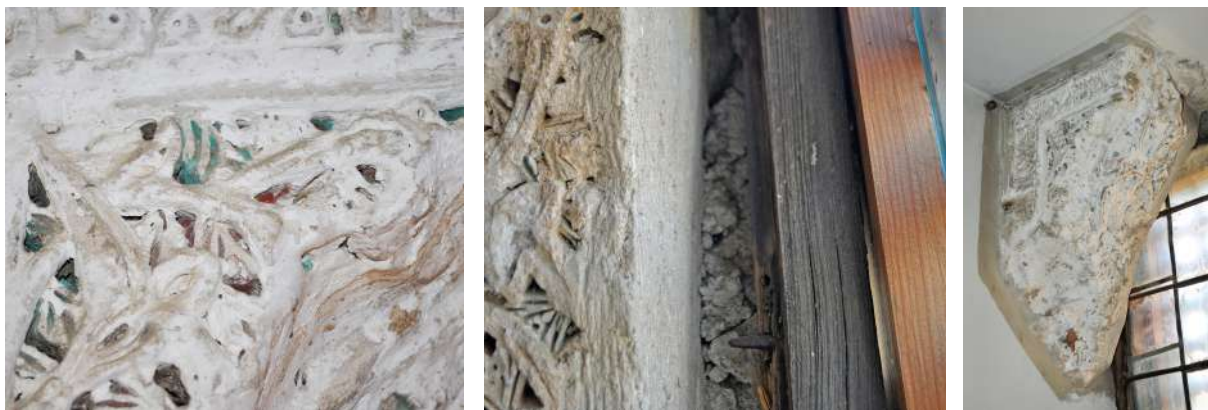
#### 🐛 Ménsula izquierda

Sus medidas son 58 cm de altura, 30 cm de anchura y 27 cm de profundidad. Se conserva únicamente la esquina superior izquierda, estando perdido prácticamente todo el frontal y parte de la cara anterior o vista, que se encuentra además pintada con una capa blanca parecida a la del primer vano. Las zonas conservadas aún tienen policromía, pero ésta está muy perdida también. La cara posterior está totalmente reintegrada con mortero.

Figura 17. Detalle de policromía con la pintura blanca, detalle de la cara trasera y vista general de la ménsula. Fotografía Museo Sefardí.

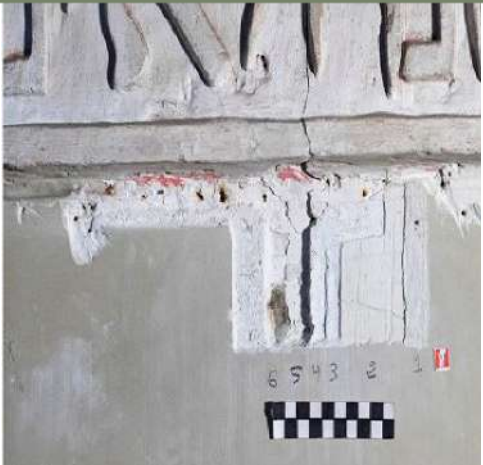
| CATA 6. MURO SUR | |
|---|---|
| | 0. Pintura al temple. |
| | 1. Enlucido de yeso blanco. |
| | 2. Enfoscado de yeso blanco (rayado). |

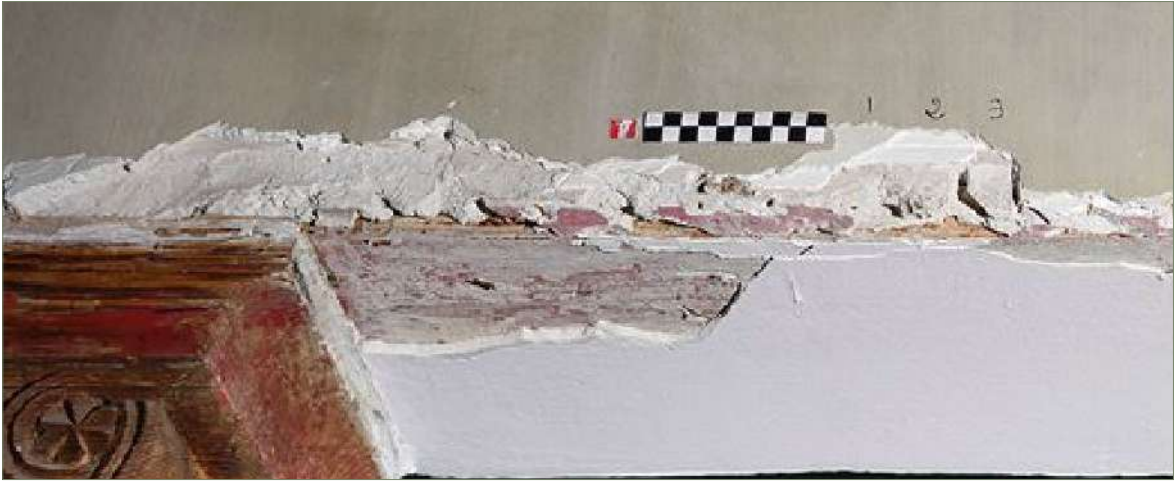
el techo se localizó además la estructura de madera y el mortero original que la recubría, mientras que en el canecillo se vio que la madera continúa, posiblemente formando una única pieza con el canecillo izquierdo del vano derecho, con los extremos decorados.

| CATA 7. MURO SUR | |
|---|---|
| <div>0. Pintura al temple.</div> <div>1. Enlucido de yeso.</div> <div>2. Enlucido de yeso (rayado).</div> <div>3. Enlucido de yeso original con restos de pintura roja (temple).</div> | <div>CONCLUSIONES</div> <div>Borde de unión entre el enlucido de yeso que cubría la viga de madera y su encuentro con la misma. Presenta un biselado pintado en rojo que se corresponde con la pintura de la viga, en el papo, que en origen iba vista.</div> |
